Università
Ca' Foscari
di Venezia
Facoltà di Scienze
Matematiche,
Fisiche e Naturali

Corso di Laurea magistrale in
**Scienze Chimiche per la Conservazione ed il
Restauro**

Tesi di Laurea

**Diagnostica non invasiva su
dagherrotipi americani ottocenteschi e
sperimentazione di tecniche di pulitura
mediante plasma atmosferico.**

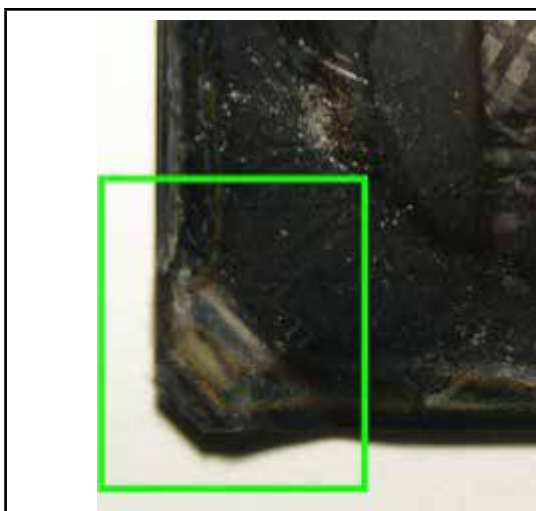
(a) Deformazione dell'angolo della lastra

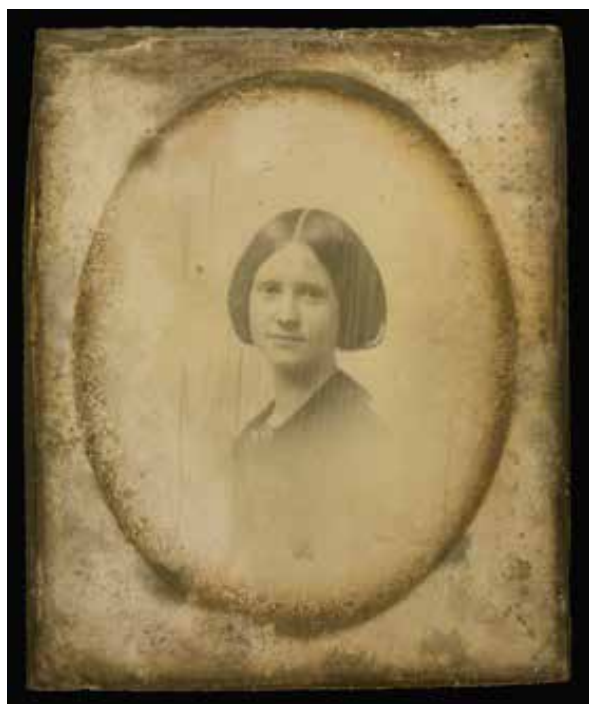
(a) Macchia di ossidazione di forma ovale

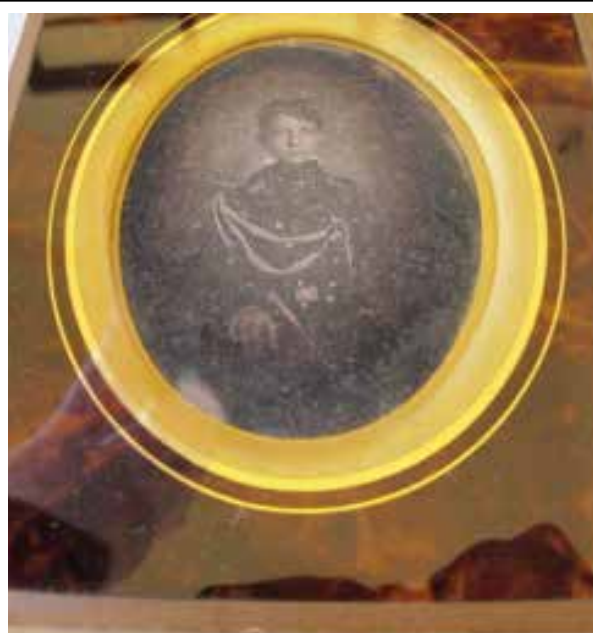
(d) Degrado del vetro

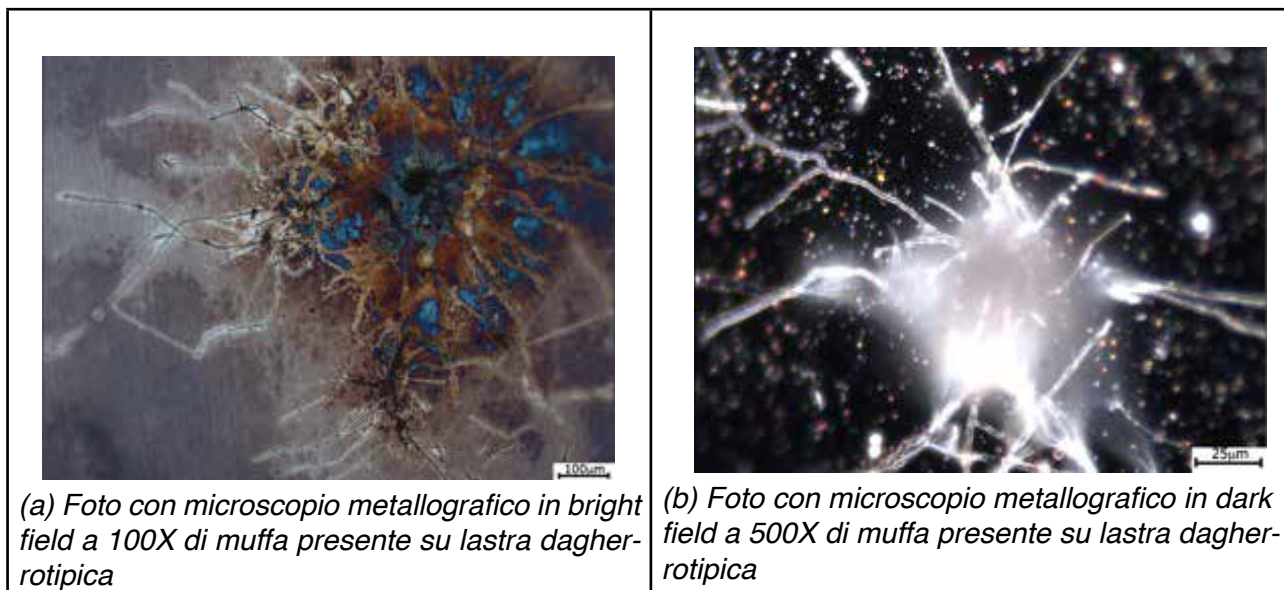
Tabella 1.4: Collezione Università Cà Foscari, esempi di degrado biologico sulla lastra A8.

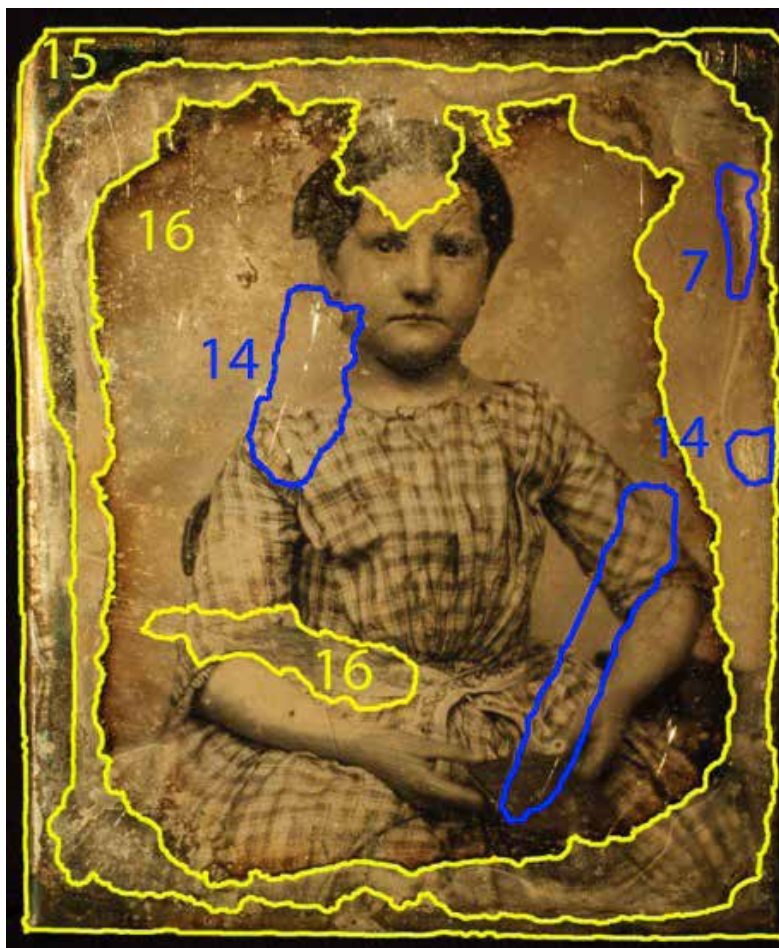
Tabella 2.4: Mappatura del degrado di dagherrotipo A1, i numeri inseriti corrispondono ai degradi presenti in tabella 2.5.

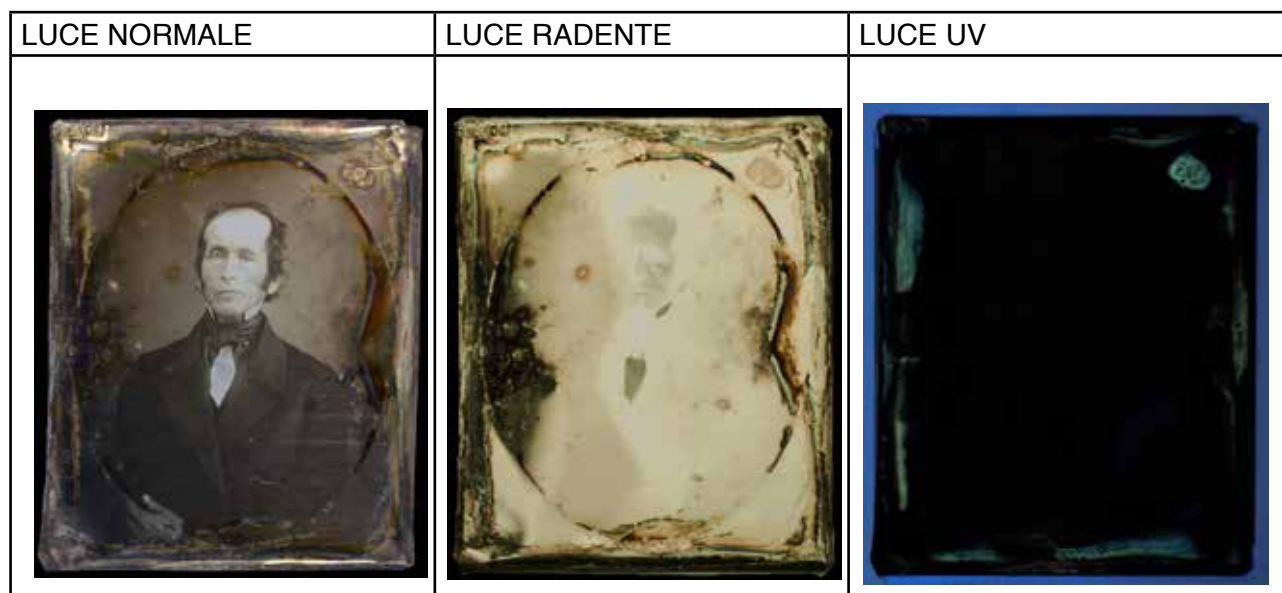
Tabella 3.1: Immagini in luce normale, radente e UVC del dagherrotypo A2.

La lastra, come già spiegato nel cap. 2, evidenzia la presenza di zone di ossidazione soprattutto lungo i bordi. Queste presentano una colorazione diversa a seconda dello spessore: le macchie più sottili hanno una colorazione blu, gialla e marrone mentre le zone più spesse sono tendenti ai toni del marrone scuro. All'interno della finestra del *mat* si notano delle macchie di forma concentrica sui toni del marrone, sembrerebbero avere una diversa natura rispetto alle zone di ossidazione. L'immagine UV evidenzia due tipi di macchie fluorescenti, le prime sono disposte parallelamente alla lunghezza, confinanti con i bordi della lastra. Un'altra macchia di forma circolare è presente nell'angolo in alto a destra e, a differenza delle macchie risulta visibile anche ad occhio nudo (tab. 3.1).

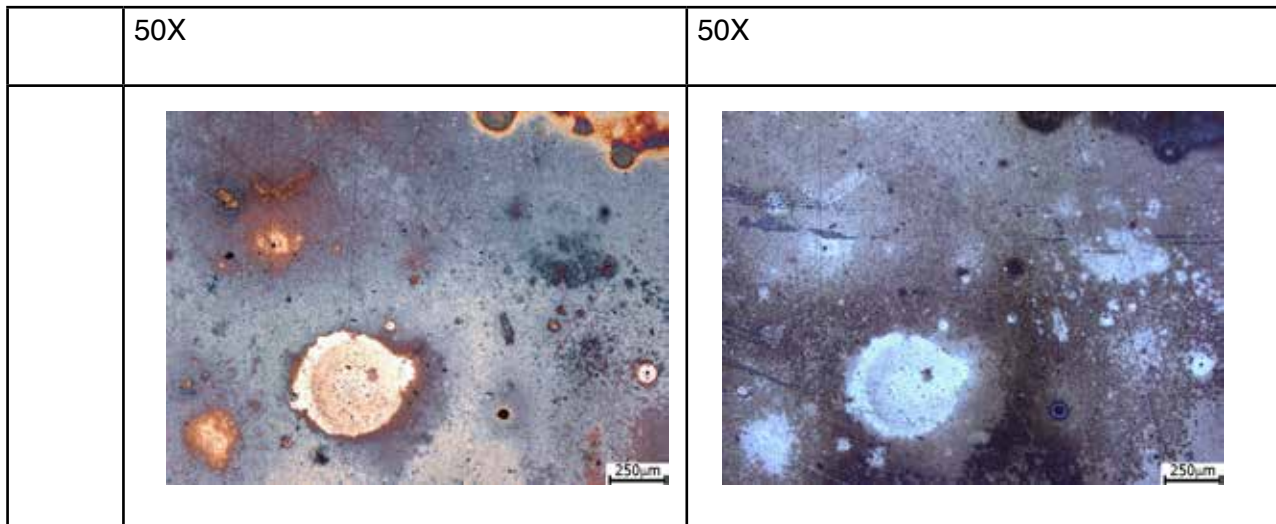
Tabella 3.2: Immagini al microscopio metallografico del punto 1D, localizzato lungo il bordo destro della lastra. Ingrandimenti a 12 e 50x in modalità *bright field* e *dark field*, a sinistra immagini pre trattamento, a destra post trattamento.

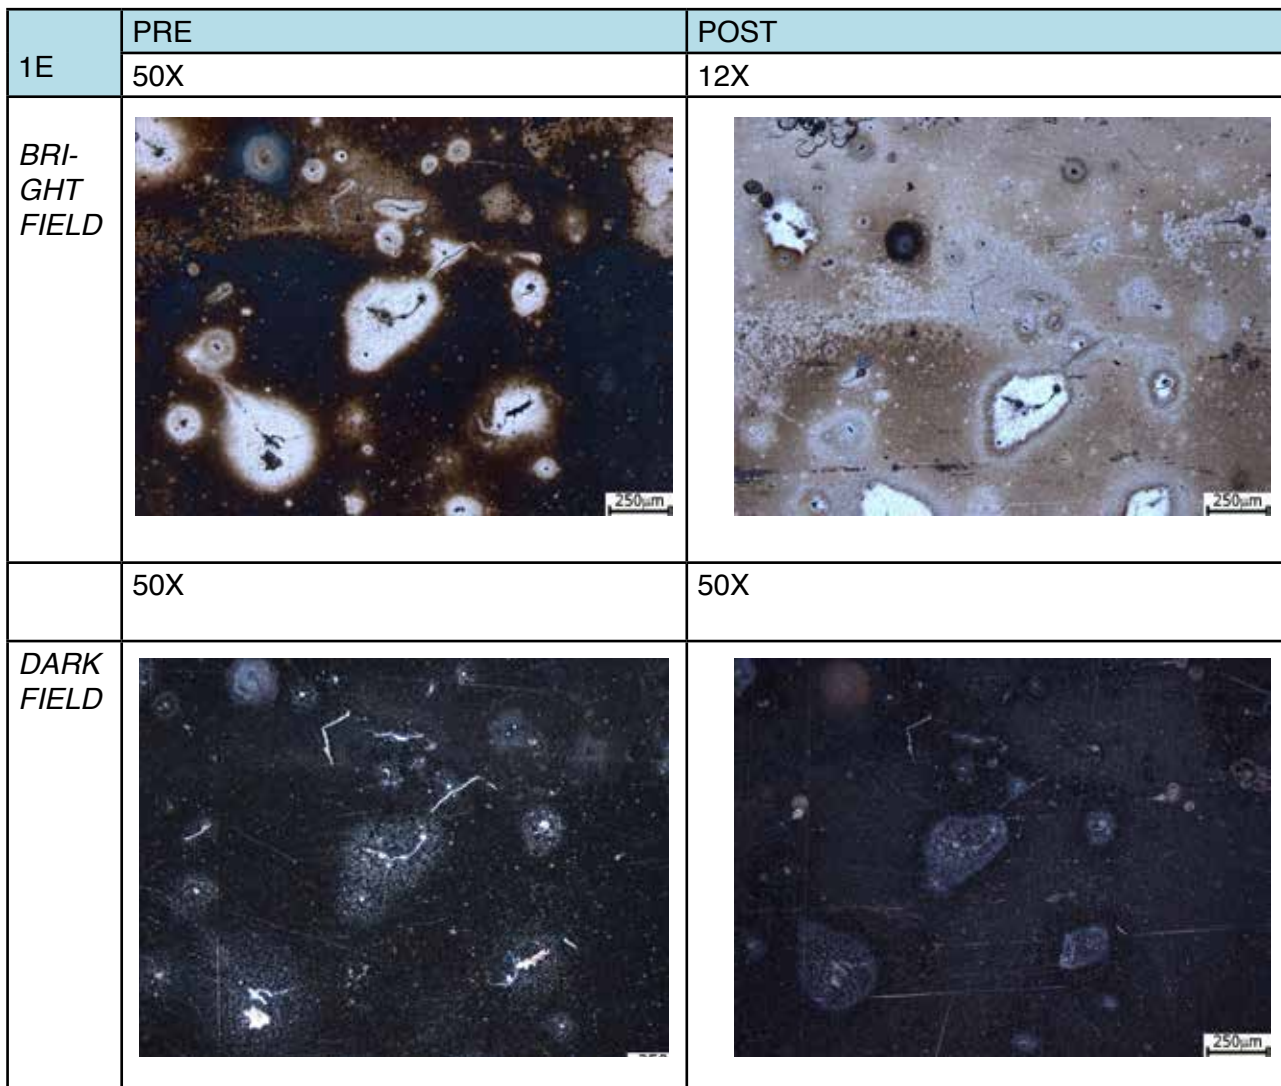
In tabella 1 si visualizzano i parametri utilizzati nei tre interventi. La percentuale di alta tensione utilizzata durante i primi due trattamenti è pari a 0. Questa viene accesa per l'innesco per essere poi spenta durante il trattamento. Si è deciso di usare un valore di radiofrequenza abbastanza alto corrispondente a 50 W per il primo minuto e 60 W per il secondo. Per il terzo trattamento si è provato ad abbassare la radiofrequenza a 45 W, ciò comporta la necessità di un aumento della percentuale di alta tensione che viene portata al 60 %, necessaria per il sostegno del plasma. La percentuale di H₂ in Ar viene variata da 0,6 % per il primo minuto a 0,4 % per il secondo ed il terzo minuto, questa quantità sembra sufficiente per avere un azione riducente efficace sul materiale.

Tabella 3.4: Immagini al microscopio metallografico del punto 1E, localizzato lungo il bordo destro della lastra. Entrambi gli ingrandimenti a 50x in modalità *bright field* (sopra) e *dark field* (sotto), a sinistra le immagini pre trattamento, a destra post trattamento.

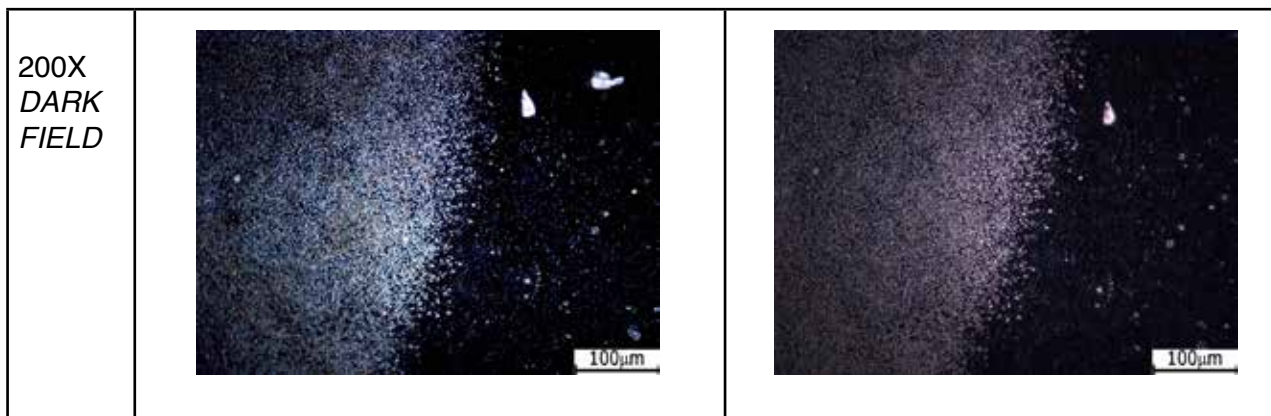
Tabella 3.23: Immagini relative al trattamento con plasma atmosferico della lastra A5, la zona considerata si trova nel punto della mano sinistra, gli ingrandimenti sono a 12X e 200X, a sinistra foto pre trattamento a destra post trattamento.

Le immagini riportate descrivono la zona della mano sinistra prima e dopo il trattamento con plasma atmosferico. La prima immagine in figura 3.23 evidenzia la distribuzione delle particelle di amalgama nella zona di alte luci. Si nota come le particelle abbiano un'alta densità. Il degrado riscontrato in questa zona presenta delle macchie di ossidazione di colorazione marrone non omogenee ma disposte secondo delle isole sulla lastra. L'ingrandimento a 200x descrive l'interfaccia tra il polso della mano e la zona di basse luci del vestito. Si nota l'alto contrasto delle macchie rispetto allo sfondo della lastra. Le immagini post trattamento mettono in luce come queste vengano notevolmente attenuate. La superficie risulta più omogenea, le zone di ossidazione appaiono più chiare e la rifrangenza dello sfondo risulta aumentare.

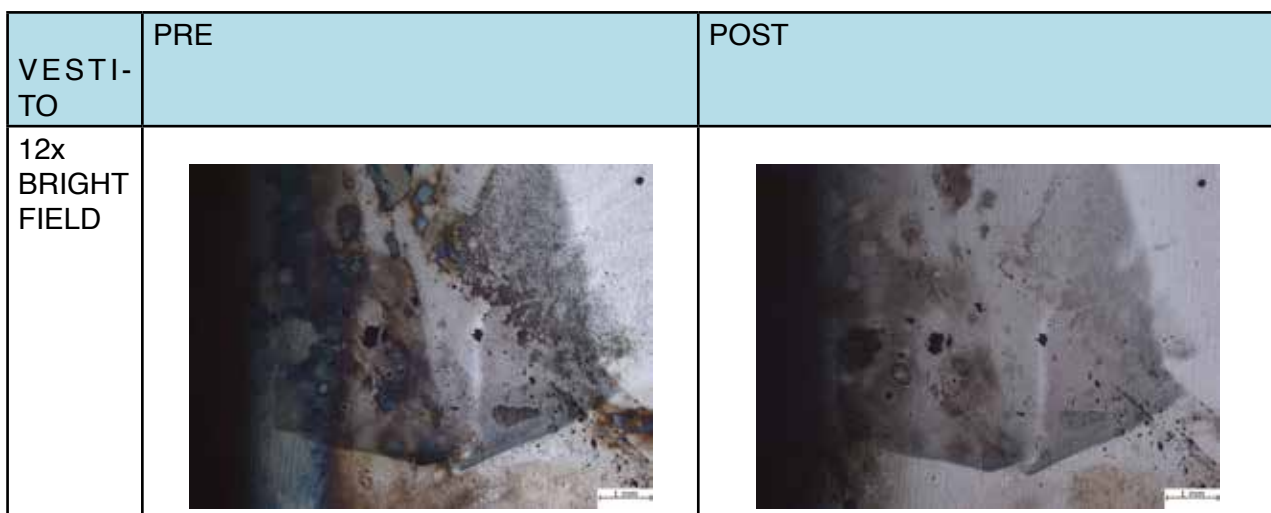
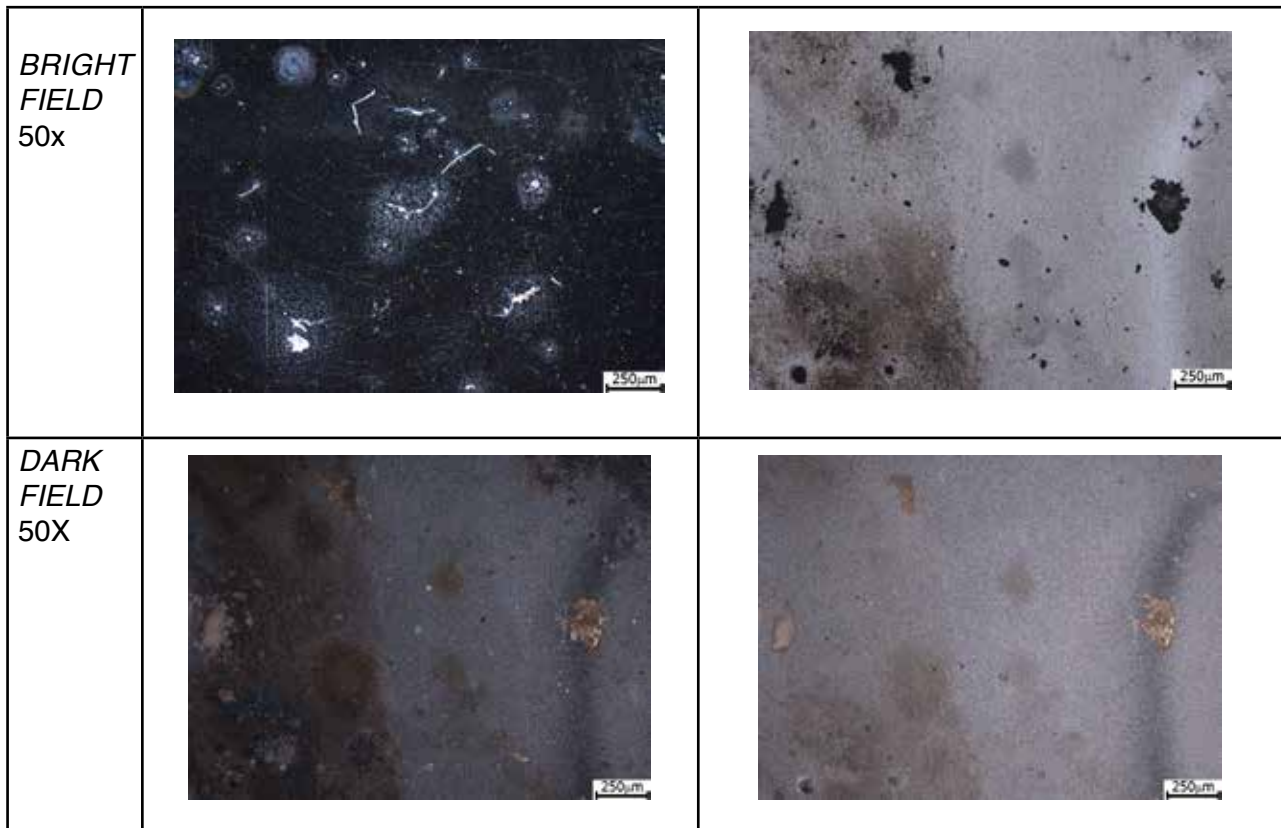
Tabella 3.24: Immagini relative al trattamento con plasma atmosferico della lastra A5, la zona considerata si trova nel punto del vestito nero, gli ingrandimenti sono a 12X e 50X, a sinistra foto pre

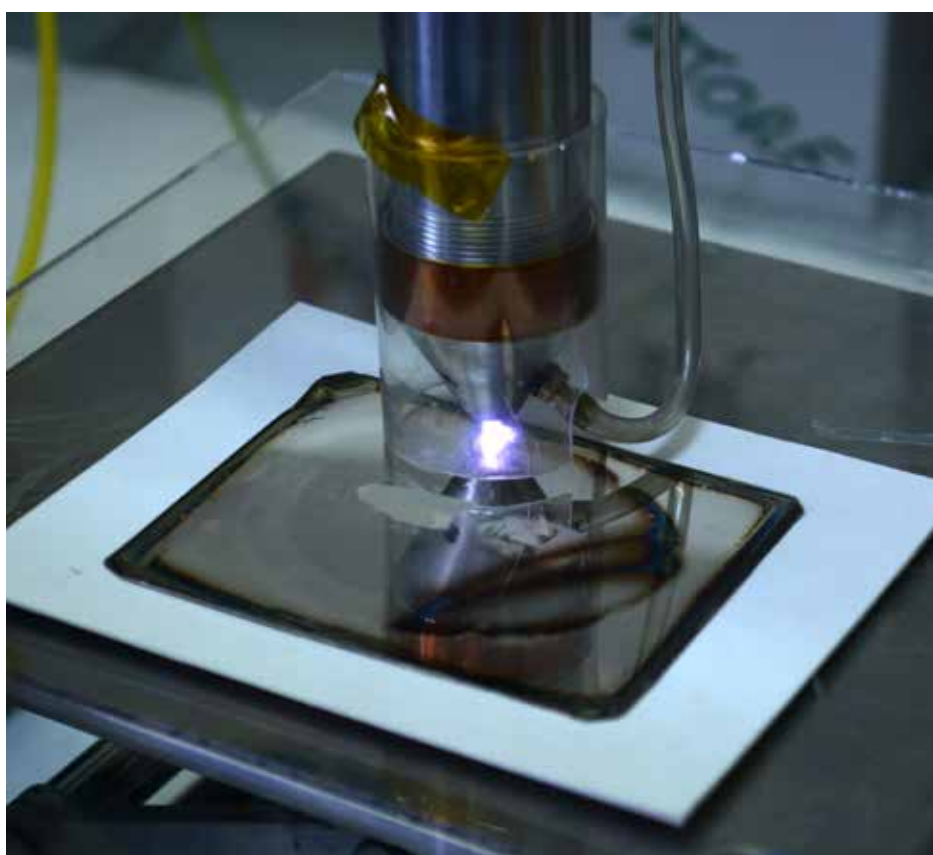
tassello A, ossia la metà più bassa della macchia ovale di ossidazione. Visto lo spessore ridotto dello strato si decide di abbassare la percentuale di alta tensione a 70 invece che 80. Il trattamento viene eseguito per 30 secondi solo sulla zona di ossidazione come illustrato in fig. 3.31. Dall'immagine si nota come il passaggio della piuma lasci una più alta rifrangenza nella zona trattata rispetto alle zone non trattate. Il secondo trattamento si esegue sulla zona superiore dell'ovale in questo caso vista la maggior ampiezza della macchia si aumenta il tempo di trattamento a 60 secondi. Infine, visto che il passaggio del plasma sulla lastra nei punti di ossidazione lascia visivamente una differenza notevole tra la zona trattata e non, si decide di eseguire un trattamento a potenza minore anche sul resto della lastra. In questo caso si abbassa la radiofrequenza a 30 W visto il minor grado di ossidazione delle zone non trattate. Il plasma, quindi, viene passato per 120 secondi su tutta la lastra al fine di uniformarla.

Figura 3.31: Trattamento con plasma atmosferico di tassello A inferiore. Si nota nella parte inferiore della lastra il segno lasciato dall'azione di riduzione del plasma. La zona trattata ha una rifrangenza maggiore rispetto alla zona non trattata.

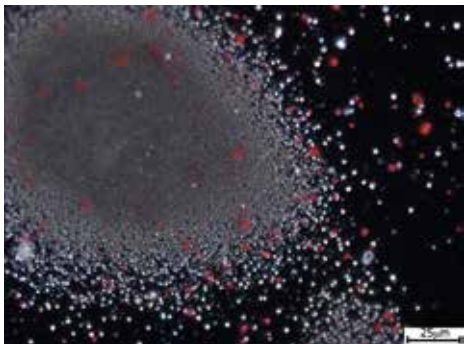
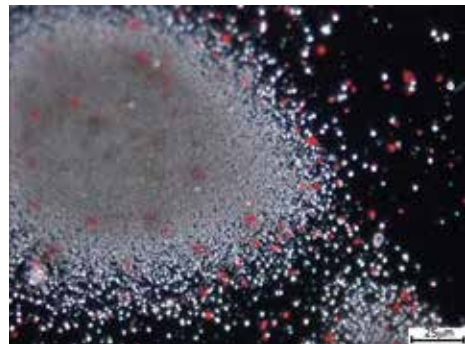
Tabella 3.42: Immagini relative al trattamento con plasma atmosferico della lastra A3, la zona considerata si trova nell'occhio destro, gli ingrandimenti sono a 100x e 500x, a sinistra foto pre trattamento a destra post trattamento.

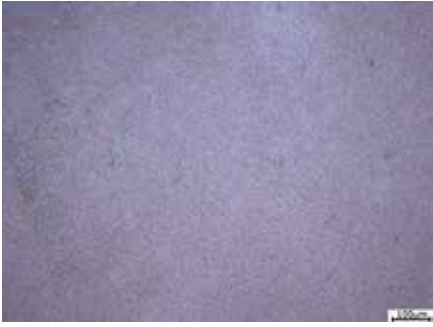
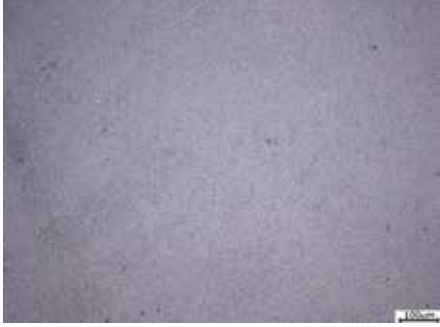
Tabella 3.61: Immagini relative al trattamento con plasma atmosferico della lastra A8, la zona considerata si trova nella manica della donna a destra, gli ingrandimenti sono a 100x , a sinistra foto pre trattamento a destra post trattamento.

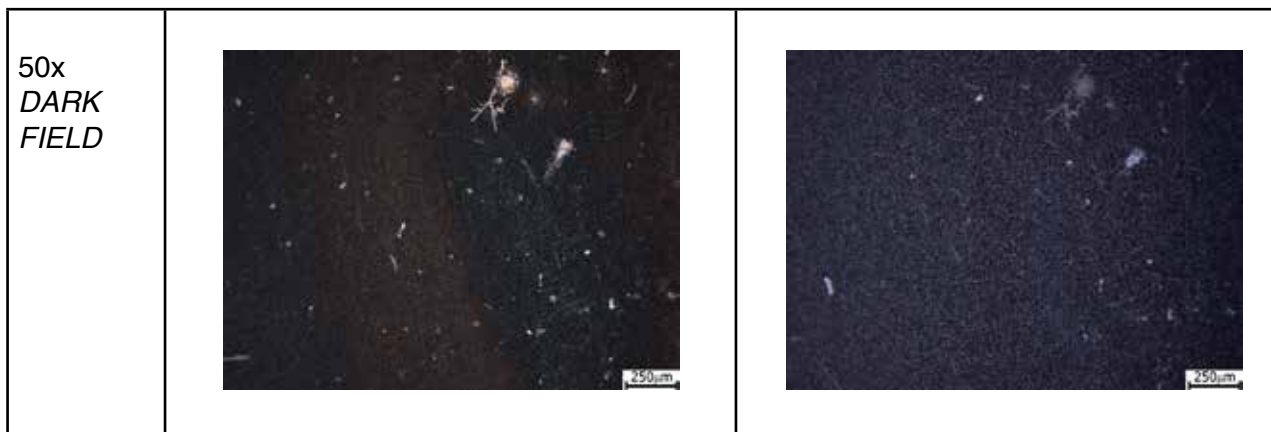
Tabella 3.62: Immagini relative al trattamento con plasma atmosferico della lastra A8, la zona considerata si trova all'estremità superiore della lastra, gli ingrandimenti sono a 100x e 500x, a sinistra foto pre trattamento a destra post trattamento.

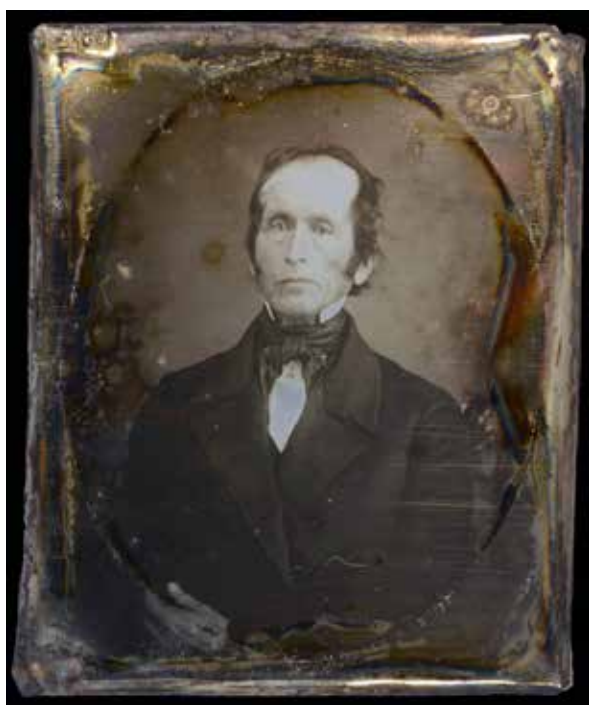
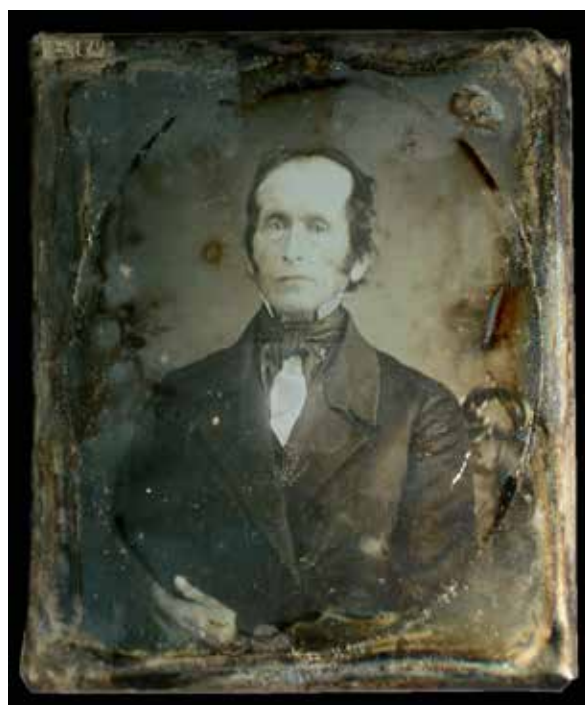
Figura 4.1: Immagini in luce normale di dagherrotipo A2 prima (foto a sinistra) e dopo (foto a destra) trattamento con plasma atmosferico.
