Università  
Ca' Foscari  
Venezia

Tesi di Laurea

Valorizzazione di un bene culturale architettonico:  
il caso studio della Chiesa di Santa Margherita a Treviso

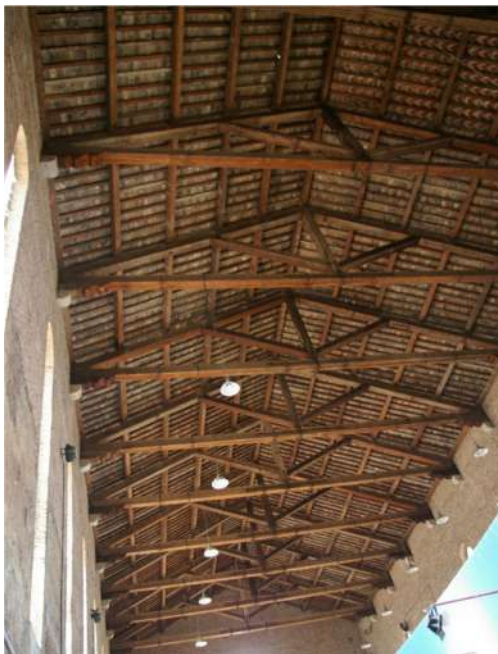
Il soffitto, a capriata lignea e ritmato da cantinelle, è stato ricostruito dopo la seconda guerra mondiale. In alcuni tratti è decorato con un motivo a spina di pesce rosso e bianco, mentre le sue travature poggiano su mensole di pietra (Fig. I.14).

*Fig. II.14: la copertura della Chiesa prima dei lavori di restauro dell'edificio del 2014.*

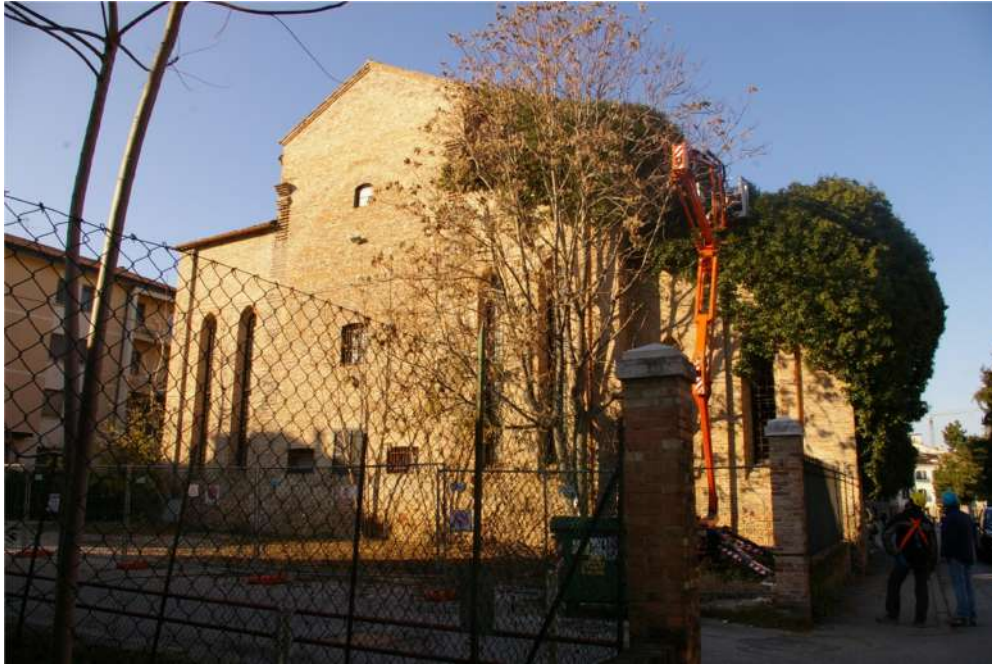
*Fig. I.18: la parete sud come si presentava prima dei lavori del 2014 quando è stata rimossa la vegetazione rampicante che copriva buona parte della cappella di Sant'Omobono sulla destra.*

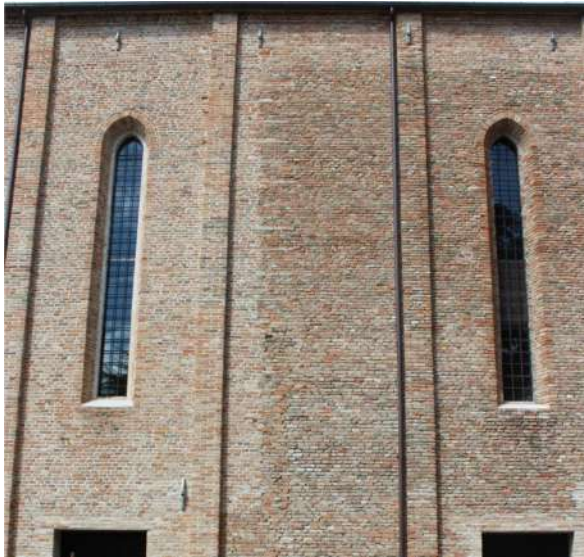
Nella parte sommitale delle murature, sotto il livello delle mensole in pietra, è presente un cordolo<sup>19</sup> in calcestruzzo. Tramite l'impiego di un demolitore si è provveduto allo smontaggio localizzato di alcuni mattoni; tale operazione ha con-

*Fig. II.2: la discontinuità verticale visibile lungo la parete est.*

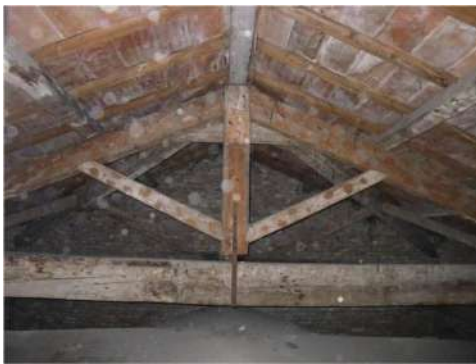
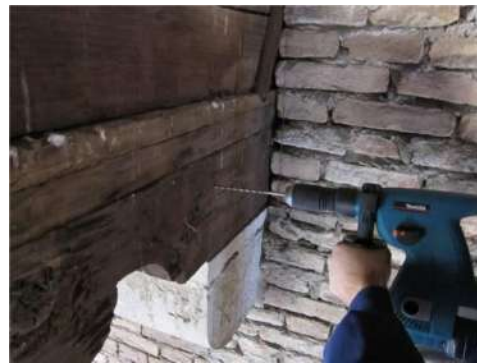
I saggi effettuati sulle volte della zona absidale hanno consentito di osservare che la loro ricostruzione, avvenuta nel dopoguerra, fu realizzata tramite l'impiego di tavelloni forati (Fig. II.3).

*Fig. II.3-4: (a sinistra) una capriata della zona absidale con i riconoscibili tavelloni forati; (a destra) l'esecuzione di una prova per la verifica dello stato di conservazione della testa di uno dei barbacani.*

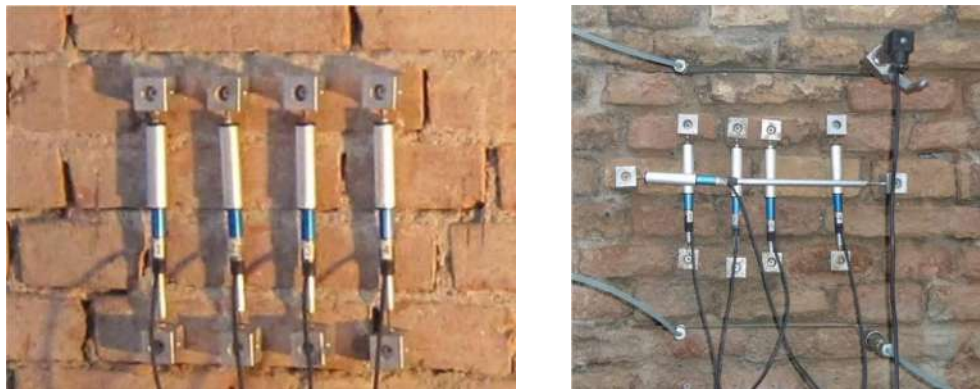
Per quanto concerne infine la copertura della cappella di Sant’Omobono è stata rilevata una lesione nella volta della cappella, presente anche nelle murature del sottotetto. Nel novembre 2011 sono state eseguite due prove di martinetto piatto singolo e due prove di martinetto piatto doppio in punti ritenuti significativi e rappresentativi delle strutture murarie (Fig. II.5-6).

La prova di martinetto piatto è una metodologia relativamente semplice e poco invasiva per la determinazione delle caratteristiche meccaniche della muratura indagata. La prova con martinetto piatto singolo ha permesso di stimare lo stato di tensione locale presente nelle strutture murarie. La prova con martinetto piatto doppio ha consentito invece di determinare le caratteristiche di deformabilità della muratura, nonché di fornire una stima della resistenza muraria al limite elastico.

*Fig. II.5-6: prove di martinetto piatto singolo e doppio.*

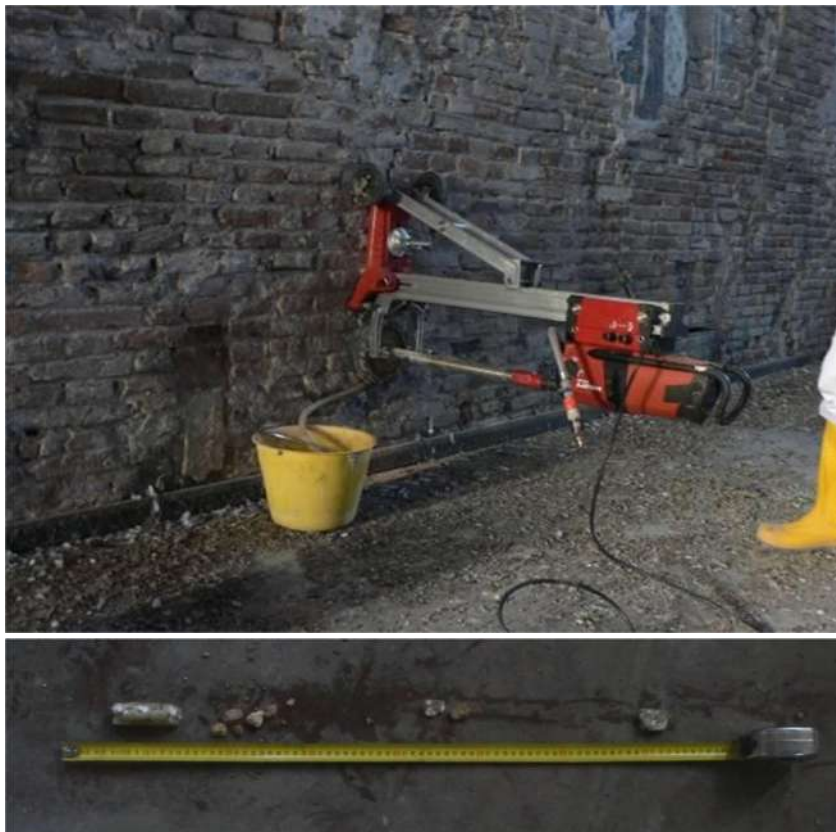
I risultati emersi da queste prove hanno dato indicazione di una tipologia muraria omogenea per quanto riguarda le caratteristiche meccaniche; i valori sperimentali risultano superiori a quanto generalmente si ottiene per murature di analoga fattura, sebbene le tipologie indagate, in zone differenti, risalgano ad epoche costruttive diverse. La muratura, durante le operazioni di sistemazione delle strumentazioni e l'esecuzione delle prove, non ha manifestato la tendenza a fessurazioni o distacchi; la malta impiegata inoltre, sebbene di differente tipologia per i due tipi murari investigati, ad una prima ispezione visiva, risultava in buono stato<sup>22</sup>. Il successivo intervento tramite micro-carotaggi ha permesso di estrarre dei campioni di muratura mediante perforazione (Fig. II.7-8).

*Fig. II.7-8: (sopra) l'esecuzione del carotaggio effettuato sulla parete ovest; (sotto) la corrispondente carota estratta.*

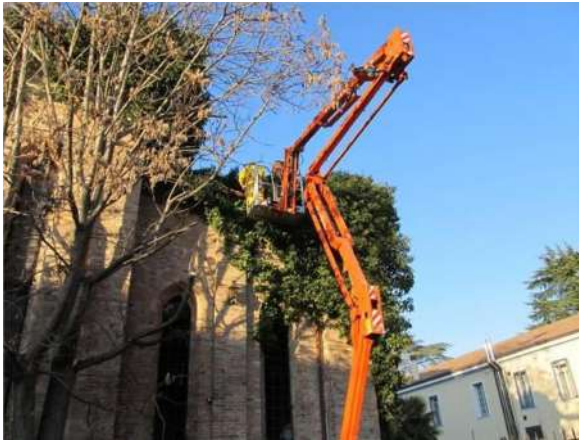
*Fig. II.16: una delle operazioni per la rimozione della vegetazione rampicante.*

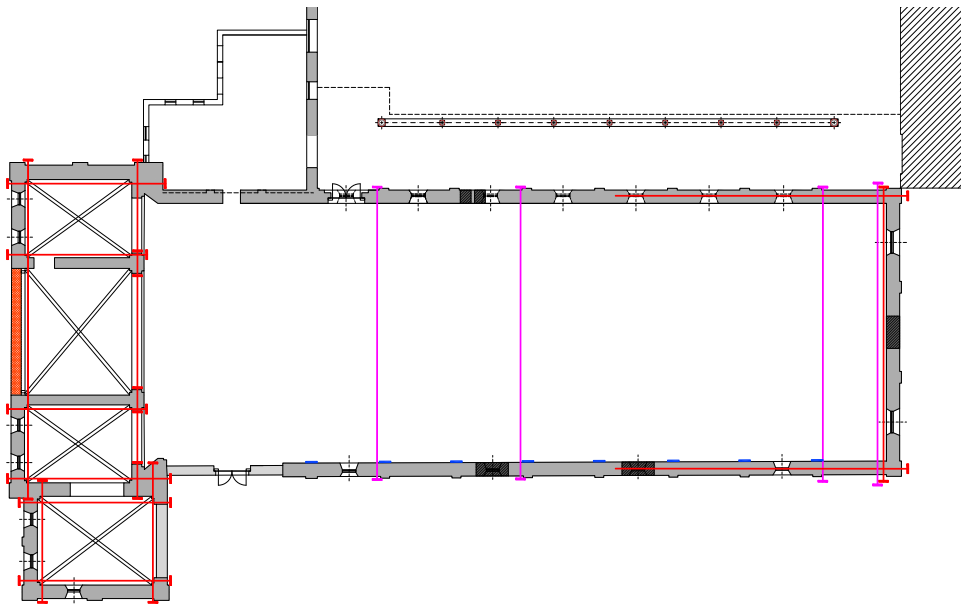
Fig. II.19: il sistema di tirantature metalliche poste a sostegno della struttura muraria.

Dove necessario sono stati sostituiti i mattoni degradati e inserite nuove armature inox di piccolo diametro, nelle connessure scarnite in precedenza. Ciò ha permesso di realizzare legature localizzate e in alcuni casi l'ancoraggio di paramenti distaccati.

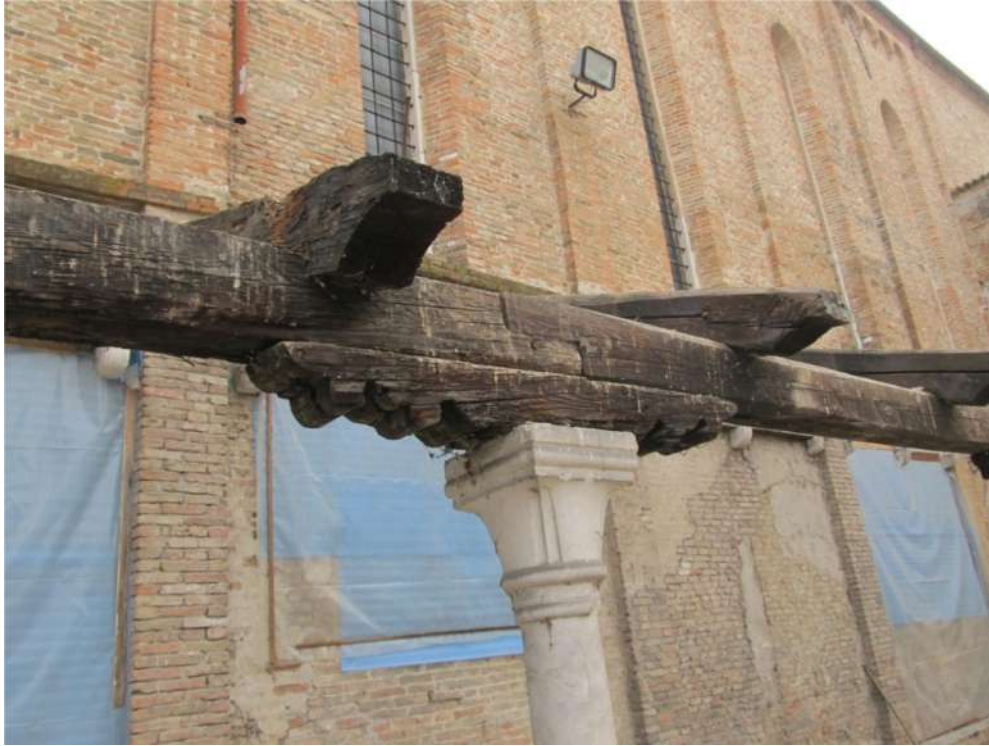
Le strutture del portico così come quelle del corpo ex spogliatoi erano talmente ammalorate da non essere recuperabili. Il portico è stato del tutto smantellato e ad oggi deve essere ancora ricostruito. Si prevede quindi nel corso dei lavori l'utilizzo di elementi nuovi di uguale essenza e in particolare la sostituzione della trave di appoggio lungo il muro. Dovranno essere recuperate, se non troppo degradate, le mensole del portico, da risanare e da rimettere in opera prevedendo una struttura in acciaio inox al loro interno per l'appoggio delle travi di bordo alle colonne.

*Fig. II.23: dettaglio delle travi lignee ammalorate e di una colonna durante le fasi di rimozione del portico.*
