Università
Ca' Foscari
di Venezia
Facoltà di Scienze
Matematiche,
Fisiche e Naturali

Corso di Laurea magistrale in
**Scienze Chimiche per la Conservazione ed il
Restauro**

Tesi di Laurea

**Diagnostica non invasiva su
dagherrotipi americani ottocenteschi e
sperimentazione di tecniche di pulitura
mediante plasma atmosferico.**

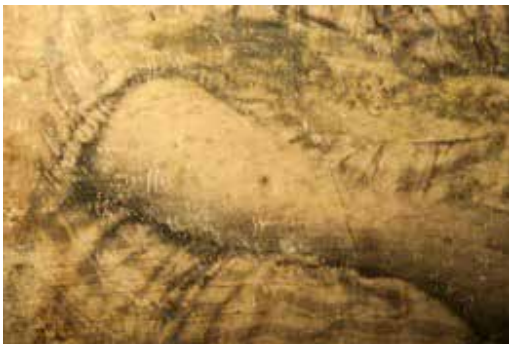
Tabella 2.2: Foto in luce visibile di lastra smontata (a) recto (b) verso; dettagli ripresi con microscopio ottico (c) braccio sinistro del soggetto ritratto con numerosi depositi di polvere (d) viso del soggetto ritratto con depositi di polvere e macchie.

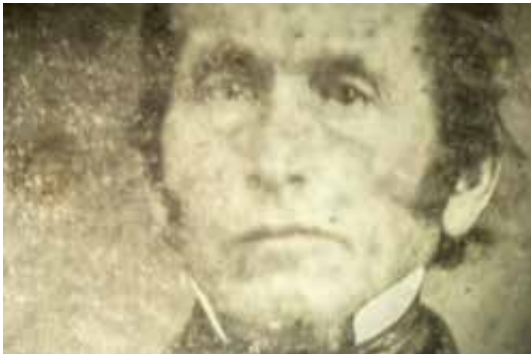
<p>(c)</p>	  <p>(d)</p>

Tabella 2.6: Foto in luce visibile di dagherrotypo A2 a) recto b) verso; dettagli ripresi con microscopio ottico (c) viso del soggetto ritratto con numerosi depositi di polvere (d) zona di contatto tra lastra e *mat* con macchia di ossidazione iridescente

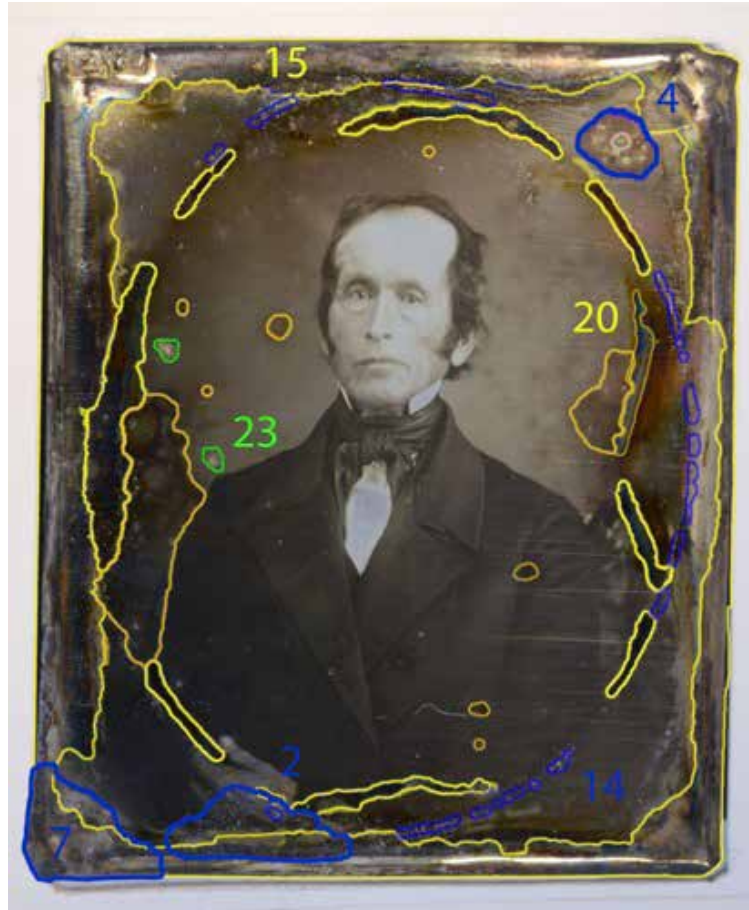
Tabella 2.9: Mappatura del degrado di dagherrotipo A2, i numeri inseriti corrispondono ai degradi presenti in tabella 2.10.

ALTERAZIONI FISICHE				ALTERAZIONI CHIMICHE			
	LASTRA	ASTUC- CIO	V E - TRO		LASTRA	ASTUC- CIO	VETRO
1. Abra- sione				15. Ossidazione	x	x	
2. Im- pronta di- gitale	x			16. Macchie	x		x
3. Esfo- liazione				17. Macchie di os- sidazione	x		
4. Depo- siti	x			18. Corrosione			
Polvere	x			19. Ossido di rame		x	x
5. Adesi- vo				20. Macchie da re- sidui pulitura	x		
6. Nastro adesivo	x	x		21. Solforazione			
7. Defor- mazione	x			ALTERAZIONI BIOLOGICHE			
8. Rottu- ra							
9. Strap- po		x					
10. Lacu- na					LASTRA	ASTUC- CIO	VETRO
11. Solle- vamento				22. Insetti			
12. Sigil- latura				23. Muffa	x		
13. Ele- m e n t i mancanti		x		24. Foxing			
14. Graffi	x	x	x

Si verifica lo stato di conservazione della lastra nuda. L'immagine risulta ben leggibile e poco degradata centralmente, nelle zone laterali invece presenta numerose macchie. In luce normale si evidenzia la presenza di sottili tracce orizzontali e paralleli derivanti dalla lucidatura. Nelle zone corrispondenti al contatto con il *mat* sono visibili numerosi graffi che seguono l'andamento della finestra ovale del *passee-partout* in ottone. Sul retro della lastra si nota la presenza del supporto in rame, sui lati vi sono i resti di nastro adesivo.

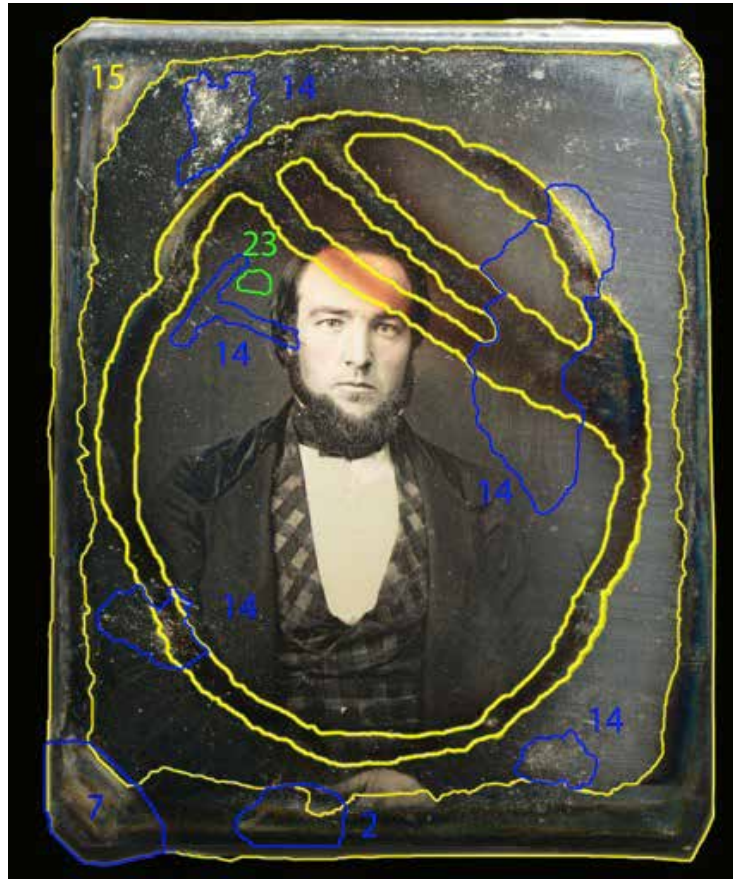
Tabella 2.14: Mappatura del degrado di dagherrotypy A3, i numeri inseriti corrispondono ai degradi presenti in tabella 2.15.

ALTERAZIONI FISICHE				ALTERAZIONI CHIMICHE			
	L A - STRA	ASTUCCIO	VETRO		L A - STRA	ASTUCCIO	V E - TRO
1. Abrasione				15. Ossidazione	x		
2. Impronta digitale	x		x	16. Macchie			
3. Esfoliazione				17. Macchie di ossidazione			
4. Depositi	x		x	18. Corrosione			
Polvere	x		x	19. Ossido di rame		x	
5. Adesivo				20. Altro			
6. Nastro adesivo	x			21. Solfurazione			
7. Deformazione	x			ALTERAZIONI BIOLOGICHE			
8. Rottura							
9. Strappo			x				
10. Lacuna					L A - STRA	ASTUCCIO	V E - TRO
11. Sollevamento				22. Insetti			
12. Sigillatura				23. Muffa	x		
13. Elementi mancanti		x		24. Foxing			
14. Graffi	x

La mappatura del degrado permette di individuare graficamente la localizzazione delle alterazioni presenti sulla lastra dagherrotipica. Si nota la presenza di macchie di ossidazione di colorazione verde, azzurra e marrone lungo i bordi della lastra. In corrispondenza della sovrapposizione con il *mat* è presente una macchia marrone centrale che va ad inquadrare il soggetto, nella parte superiore della macchia si nota come questa si biforchi passando sulla fronte del soggetto ritratto. La particolare disposizione presuppone che si sia creata in seguito alla rottura del vetro originale che poi viene sostituito con uno più recente. Per quanto riguarda le alterazioni fisiche si nota la presenza di graffi localizzati in diversi punti, frequenti soprattutto nella parte dove hanno un andamento parallelo e verticale. Nell'angolo in basso a sinistra si nota una deformazione della lastra metallica ed alcune impronte digitali. Vi è la presenza di spore fungine localizzate vicino alla fronte dell'uomo nella parte sinistra. Lo stato di conservazione del montaggio è discreto, si notano alcune escrescenze color verde sul *mat*, probabilmente macchie di ossido di rame. Il vetro presenta nella parte interna molti depositi di polvere ed una macchia di forma concentrica di natura sconosciuta al suo interno.

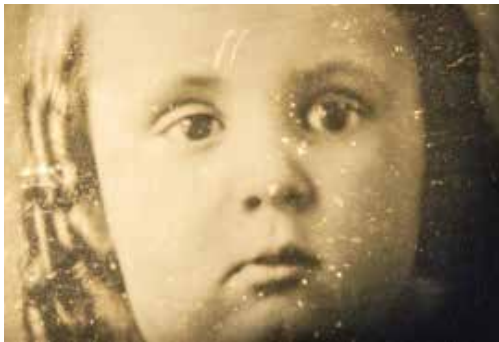
Tabella 2.17: Foto in luce visibile di lastra smontata (a) recto (b) verso; dettagli ripresi con microscopio ottico (c) viso del soggetto ritratto con depositi di polvere (d) macchie di ossido di rame su *mat* in ottone.

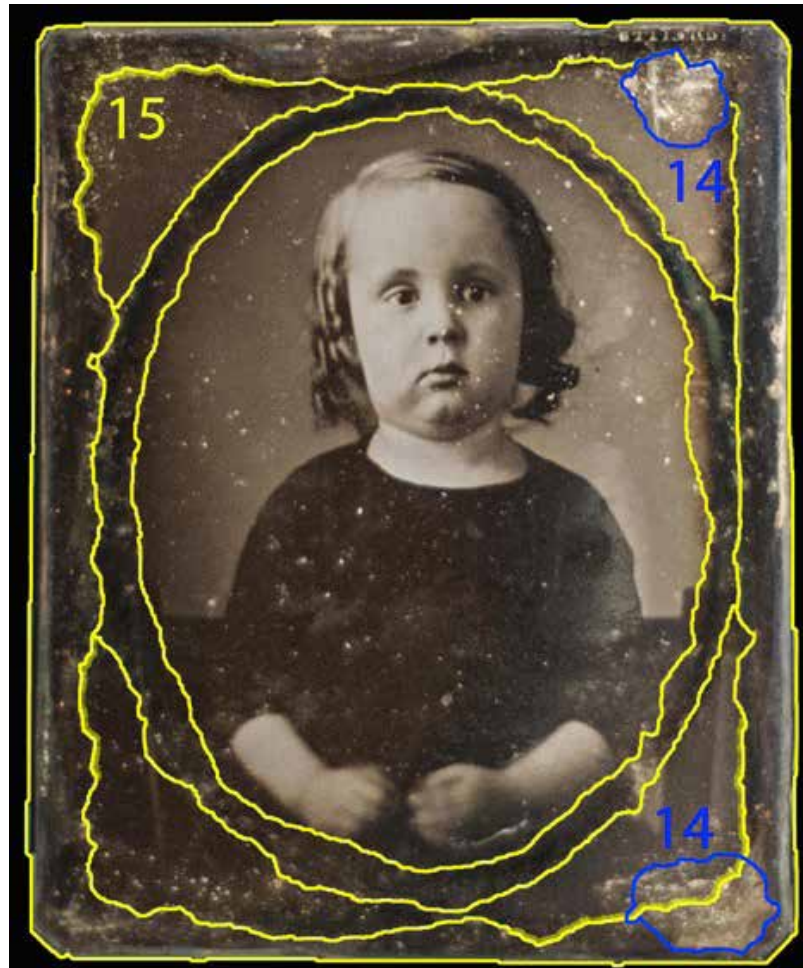
Tabella 2.19: Mappatura del degrado di dagherrotipo A4, i numeri inseriti corrispondono ai degradi presenti in tabella 2.15.

ALTERAZIONI FISICHE				ALTERAZIONI CHIMICHE			
	L A - STRA	MONTAG- GIO	VETRO		L A - STRA	MONTAG- GIO	VETRO
1. Abrasione		x		15. Ossida- zione	x		
2. Impronta digitale				16. Mac- chie			
3. Esfoliazio- ne				17. Mac- chie di os- sidazione		x	
4. Depositi	x	x	X	18. Corro- sione			
Polvere	X	x	x	19. Ossido di rame		x	
5. Adesivo				20. Altro			
6. Nastro adesivo	X			21. Solfora- zione			
7. Deforma- zione				ALTERAZIONI BIOLOGICHE			
8. Rottura							
9. Strappo		X					
10. Lacuna		X			L A - STRA	MONTAG- GIO	VETRO
11. Solleva- mento				22. Insetti			
12. Sigillatu- ra				23. Muffa			
13. Elementi mancanti		X		24. Foxing			
14. Graffi		x

La lastra nuda evidenzia una prevalenza di degrado di tipo chimico, vi sono due tipi di macchie, una centrale di forma ovale e colorazione dal marrone all'azzurro corrispondente alla zona di contatto con il *mat* ed un'altra che corre lungo i bordi della lastra.

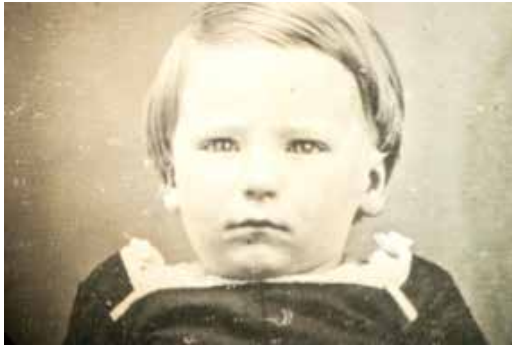
Tabella 2.21: Foto in luce visibile di dagherrotipo A5 a) recto b) verso; dettagli ripresi con microscopio ottico (c) viso del soggetto ritratto con numerosi depositi di polvere (d) zona di contatto tra lastra e *mat* con macchie di ossidazione.

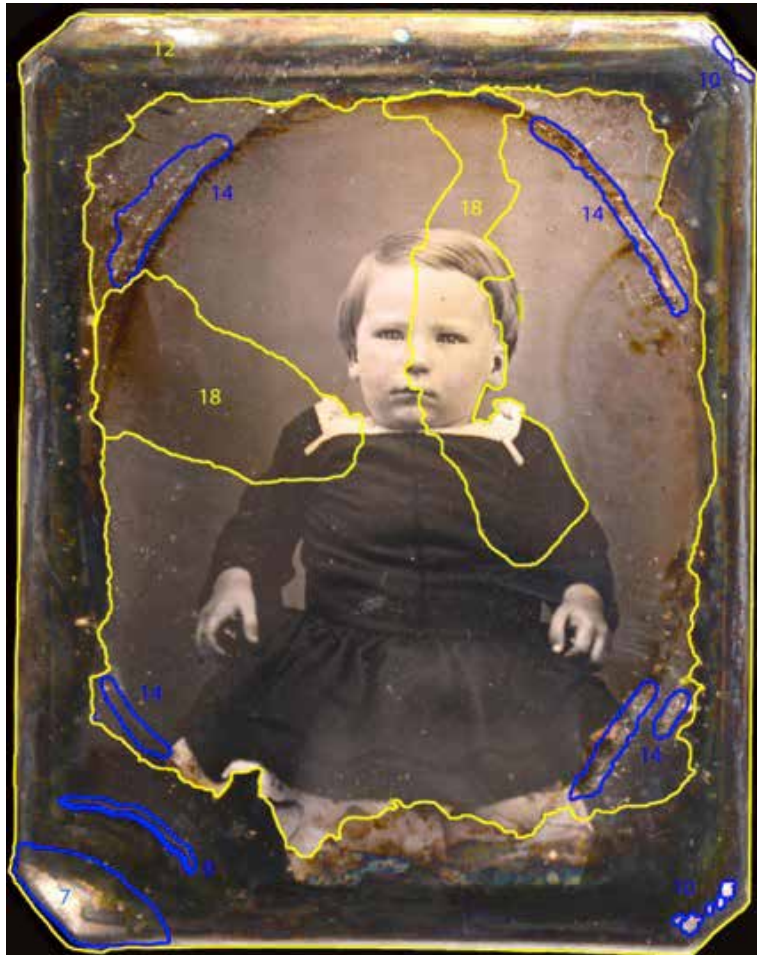
Tabella 2.24: Mappatura del degrado di dagherrotipo A5, i numeri inseriti corrispondono ai degradi presenti in tabella 2.25.

ALTERAZIONI FISICHE				ALTERAZIONI CHIMICHE			
	L A - STRA	MONTAG- GIO	VETRO		L A - STRA	MONTAG- GIO	VETRO
1. Abrasione		x		15. Ossida- zione	x		
2. Impronta digitale	x			16. Mac- chie			
3. Esfoliazio- ne				17. Mac- chie di ossi- dazione	x	x	
4. Depositi	x		x	18. Corro- sione			
Polvere	x		x	19. Ossido di rame		x	
5. Adesivo				20. Altro			
6. Nastro adesivo	x			21. Solfora- zione	x		
7. Deforma- zione	x			ALTERAZIONI BIOLOGICHE			
8. Rottura	x						
9. Strappo							
10. Lacuna	x	x			L A - STRA	MONTAG- GIO	VETRO
11. Solleva- mento		x		22. Insetti			
12. Sigillatu- ra				23. Muffa			
13. Elementi mancanti				24. Foxing			
14. Graffi	x		x

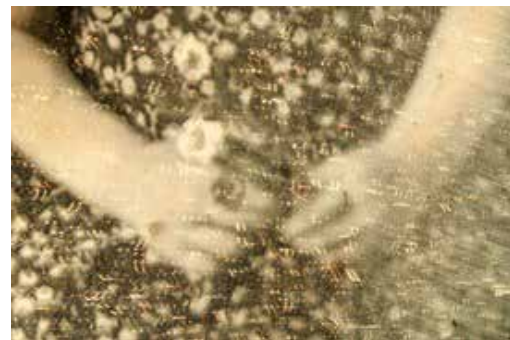
(b)

Tabella 2.27: Immagini in luce visibile di lastra A6 dopo lo smontaggio a) recto b) verso; immagini registrate con microscopio ottico a) viso del soggetto ritratto con depositi di polvere b) mani del soggetto ritratto con depositi di polvere.

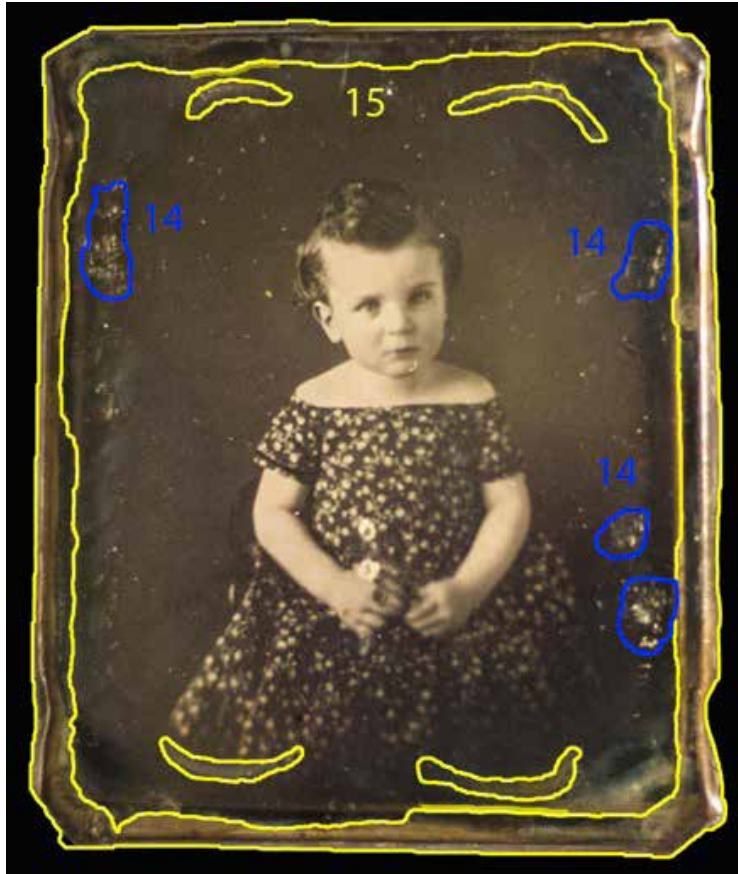
Tabella 2.29: Mappatura del degrado di dagherrotipo A6, i numeri inseriti corrispondono ai degradi presenti in tabella 2.30.

Lo stato di conservazione della lastra è discreto, si notano delle macchie di ossidazione abbastanza sottili che corrono lungo i bordi del manufatto. Questi risultano deformati e curvati. Si notano dei graffi in corrispondenza del contatto con il *mat*. Vi sono molti depositi sulla lastra probabilmente di natura polverulenta. Sul retro della lastra si notano i resti dell'applicazione di nastro adesivo e alcune macchie di ossidazione sovrapposte allo strato di rame.

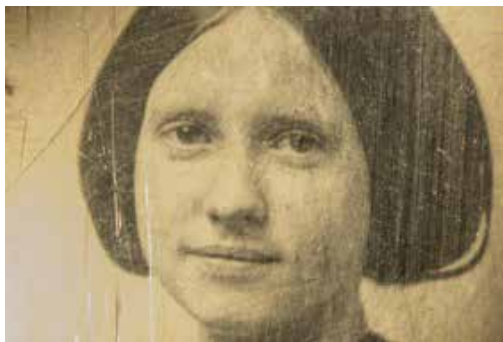
(a)

Tabella 2.32: Immagini in luce visibile di lastra A7 dopo lo smontaggio a) recto b) verso; immagini registrate con microscopio ottico a) viso del soggetto ritratto con linee di lucidatura verticali b) spilla.

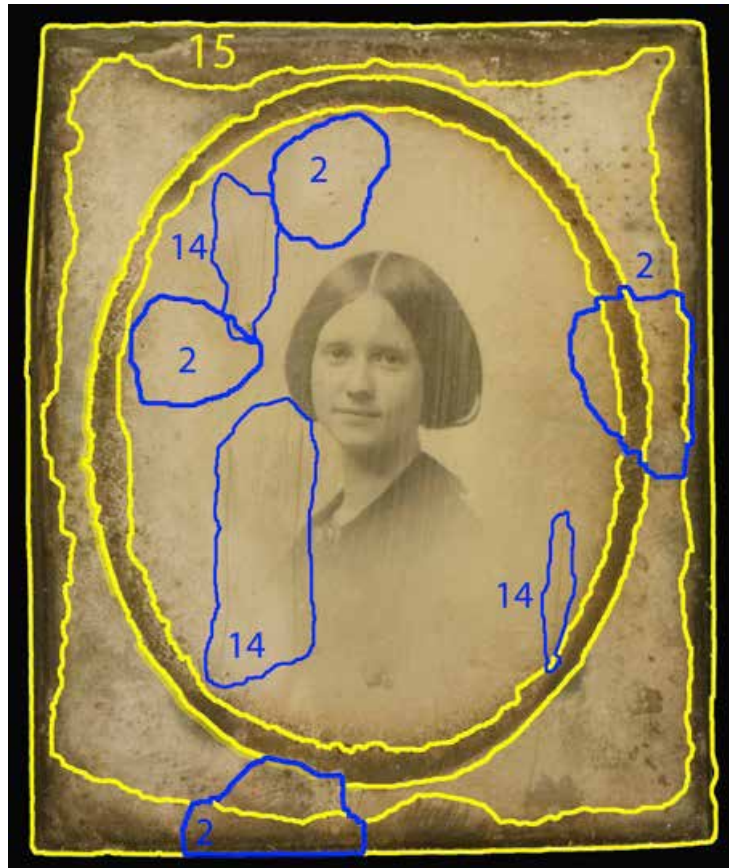
Tabella 2.34: : Mappatura del degrado di dagherrotipo A7, i numeri inseriti corrispondono ai degradi presenti in

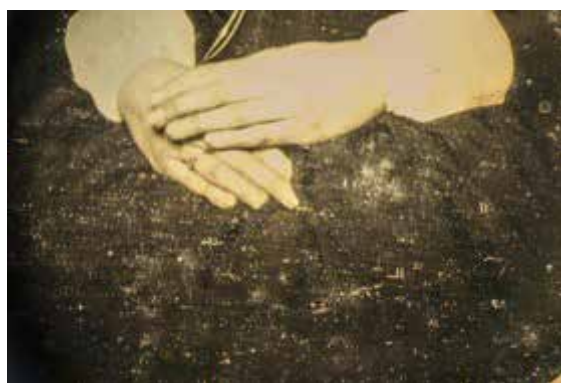
(g)

Tabella 2.37: Immagini in luce visibile di lastra A8 dopo lo smontaggio a) recto c) verso; d) immagine in luce radente, recto; d) immagine in luce Uv, verso; immagini registrate con microscopio ottico e) viso del soggetto ritratto a destra f) viso del soggetto ritratto a sinistra g) dettaglio mani del soggetto a destra con deposito pulverulento.

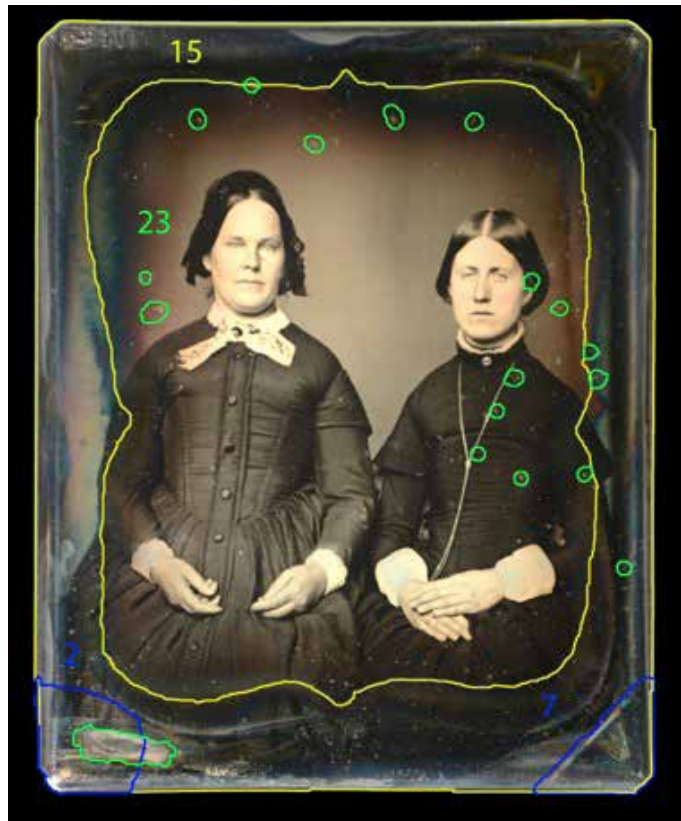
Tabella 2.39: Mappatura del degrado di dagherrotypo A8, i numeri riportati corrispondono alla tabella 2.40.

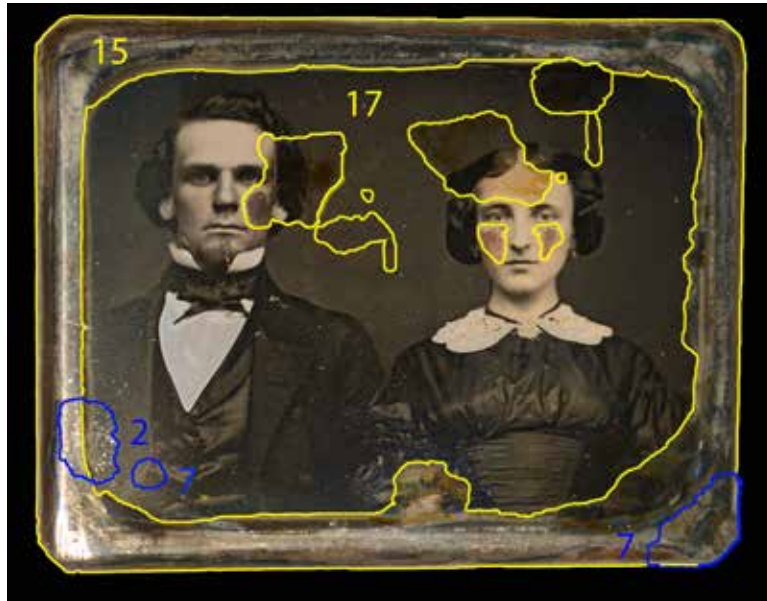
Tabella 2.44: Mappatura del degrado di lastra SMP, i numeri riportati corrispondono alla tabella 2.45.

Nell'immagine in luce normale si nota la presenza di una macchia di ossidazione lungo tutto il bordo del dagherrotipo, si notano inoltre nell'angolo in basso a sinistra delle impronte digitali. L'immagine in luce radente invece permette di visualizzare chiaramente le zone di degrado e la colorazione delle macchie. La macchia di ossidazione lunghi i bordi tende ai toni dell'azzurro del verde e del marrone, inoltre sono visibili altre macchie posizionate su entrambi i visi. Queste ultime sembrano avere due tonalità differenti, nella zona delle guance hanno una colorazione marrone scuro invece quelle più vicine ai margini presentano una colorazione più chiara.

Sul retro della lastra è visibile lo strato metallico di supporto in rame, si notano alcune macchie di color bruno e si intravedono i resti di nastro adesivo applicati lateralmente. Sulla lastra vi è inoltre degrado di tipo fisico, l'angolo in basso a destra risulta completamente deformato, in basso a sinistra invece vi sono delle impronte digitali e una deformazione della lastra centrale. Non è stato riscontrato degrado di tipo biologico.

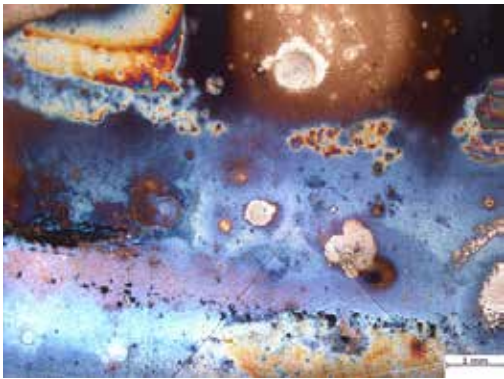
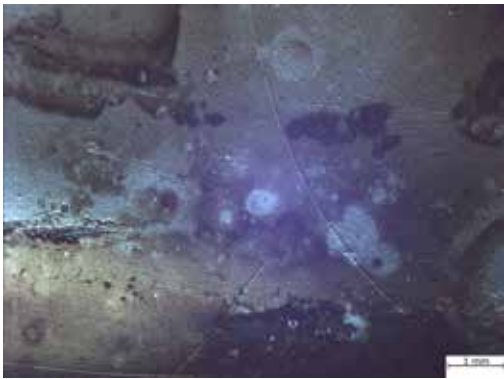
PRE	POST
1D	12X	12X
<i>BRIGHT FIELD</i>

Tabella 3.2: Immagini al microscopio metallografico del punto 1D, localizzato lungo il bordo destro della lastra. Ingrandimenti a 12 e 50x in modalità *bright field* e *dark field*, a sinistra immagini pre trattamento, a destra post trattamento.

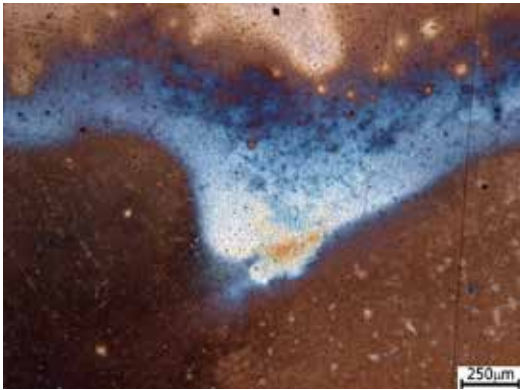
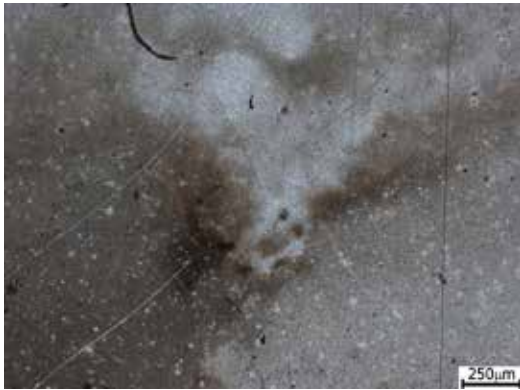
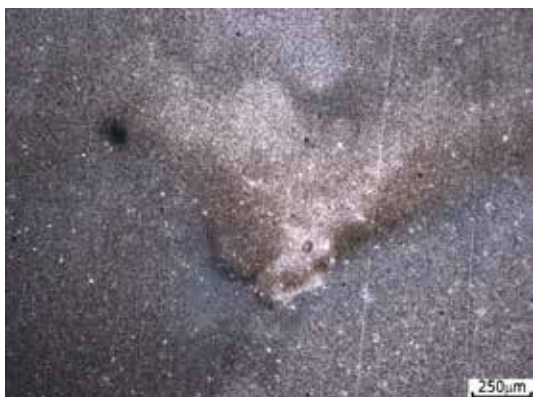
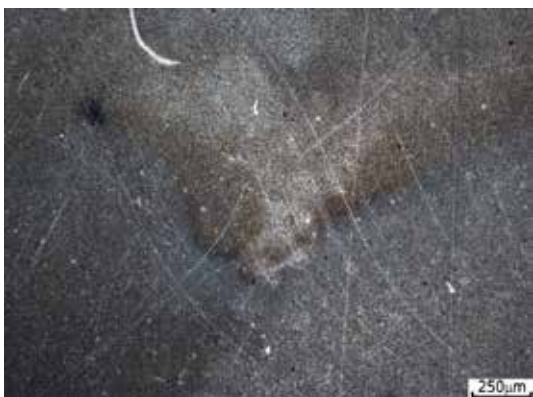
6C	PRE	POST
	50X	50X
<i>BRI-GHT FIELD</i>

Tabella 3.6: Immagini al microscopio metallografico del punto 6C, localizzato lungo il bordo destro della lastra, immagini a 50x in modalità *bright field* (sopra) e *dark field* (sotto), a sinistra le immagini pre trattamento, a destra post trattamento.

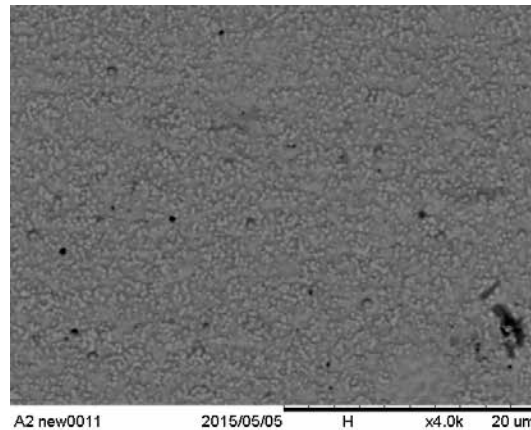
Punto 1

Figura 3.5: Immagine al SEM di zona di alte luci coltetto, 4000x, scala 20 μm .

L'immagine ottenuta con un ingrandimento 4000x evidenzia la morfologia della zona delle alte luci della camicia. La superficie presenta agglomerati di particelle di forma circolare con una densità molto elevata. Le particelle sono disposte in maniera disomogenea, sulla superficie si notano zone in cui la densità è alta e zone, come in basso a destra, dove non vi è presenza di particelle. Dato che nel SEM elementi con pesi atomici più elevati presentano una più elevata riflettanza elettronica, la resa dell'immagine mostra come la maggior parte delle particelle contenga elementi con un alto peso atomico. Ve notato che in alcune zone si osservano particelle più scure forse riconducibili alla presenza di materiale a basso peso atomico. Il diametro stimato delle particelle risulta minore di 1 μm . L'elevata densità e la piccola dimensione delle particelle sono tipiche della zona di alte luci, a differenza delle zone di basse luci dove è presente una densità minore di particelle più grandi. (Barger M.S., 1982a) (Barger M.S. 1991)

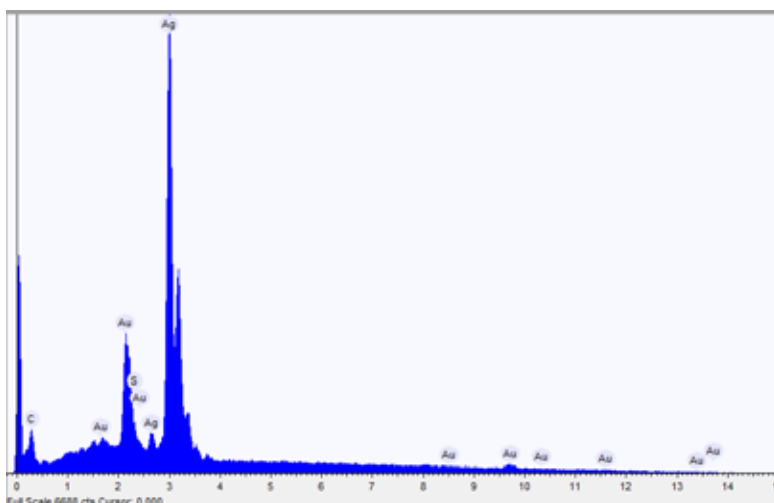
Figura 3.6: Spettro EDX generale di zona alte luci.

L'analisi EDX indica una prevalenza di Ag, la compresenza di Au mentre non si riscontra il picco tipico del Hg. Queste evidenze indicano che la lastra ha subito il processo di viraggio all'oro. La presenza di zolfo in basse percentuali, potrebbe essere riconducibile alla presenza di solfuro d'argento, tipico prodotto di degrado della lastra. La presenza di zolfo può essere anche ricondotta alla formazione di complessi argento e tiourea a seguito di precedenti interventi di pulitura. (Swan A.,1981) Sulla lastra sono infatti visibili nella zona centrale delle macchie di forma concentrica che potrebbero essere ricondotte a residui di pulitura della lastra. La presenza di C in basse percentuali, può essere riconducibile a composti organici sulla lastra come vernici o protettivi.

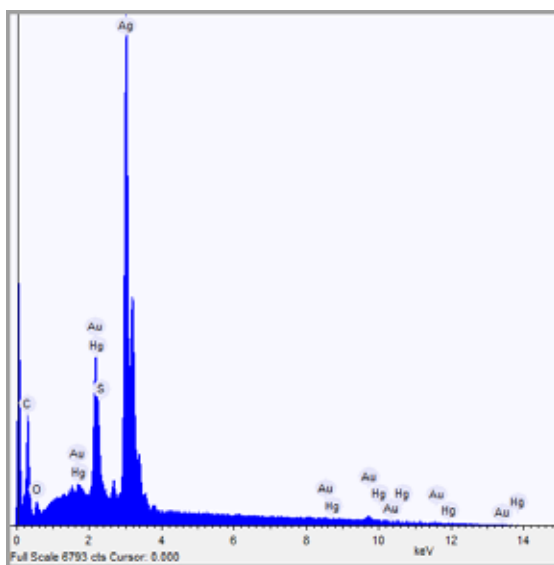
Figura 3.7 : Spettro EDX, analisi puntuale all'interno di una particella di amalgama in zona alte luci, % atomiche degli elementi riscontrati.

Se si segue l'analisi elementare puntuale su una singola particella si ottiene lo spettro riportato in fig. 3.7. La percentuale dell'argento è diminuita rispetto al valore medio dello spettro di tutta l'area, perché in questo caso rivela solo l'argento presente nella singola particella ed esclude quello del fondo della lastra. In questo caso lo strumento rileva la presenza di Hg all'interno della particella, anche se in basse percentuale molto inferiore a quella dell'oro. Quindi si presume che ad una precedente amalgama AgHg sia stata sostituito sostituito all'Hg l'Au.

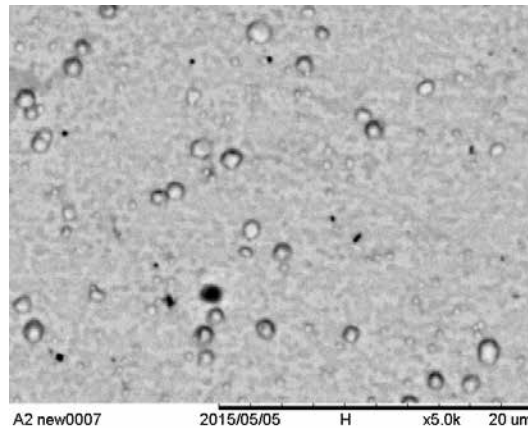
Punto 2

Figura 3.8: Immagine al SEM di zona di basse luci colletto, 4000x, scala 20 μm .

L'immagine, ottenuta con ingrandimenti maggiori di 5000x, evidenzia la morfologia della superficie di una zona di basse luci, punto 2 in figura 3.4. In questo caso si osservano particelle di relativamente elevate dimensioni (5-10 μm), alcune circolari altre di forma irregolare e con minore densità per cm^2 rispetto alle alte luci.

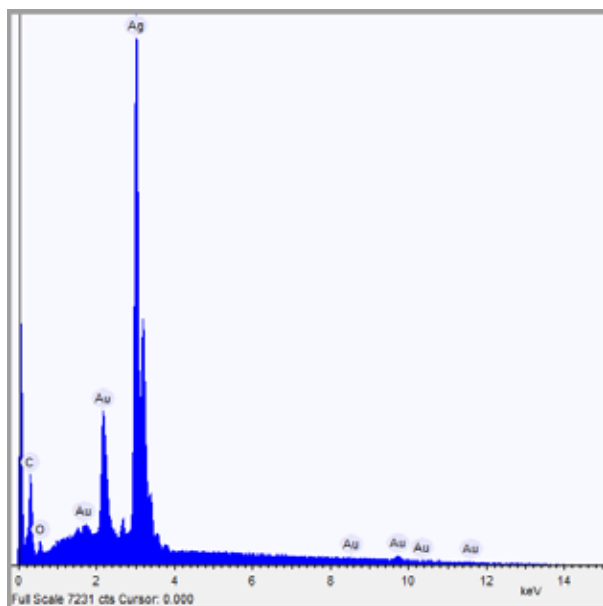
Figura 3.10: Spettro EDX, analisi puntuale all'interno di un cristallo in zona basse luci.

L'analisi puntuale su di una delle particelle, indica una percentuale di Ag molto alta rispetto all'analisi puntuale eseguita nelle alte luci. La percentuale atomica di oro è simile. Non si riscontra la presenza di zolfo in questo caso. Carbonio e ossigeno possono essere ricondotti o alla presenza di materiale organico con gruppi funzionali contenenti ossigeno o ad ossidi.

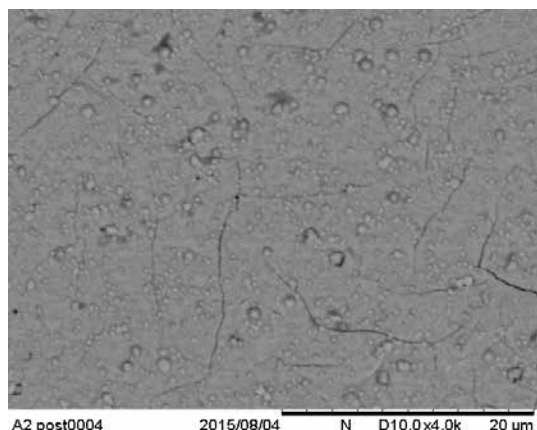
Punto 3

Figura 3.11: Immagine al SEM di zona guancia destra, 4000x, scala 20 μm .

L'immagine descrive la morfologia della zona della guancia destra dell'uomo ritratto nella lastra, punto 3 figura 3.4. Nell'immagine si notano principalmente particelle di forma sferica con diametro diverso. Alcune più grandi di circa 10-5 μm e altre più piccole di circa 0,1-1 μm . La densità di particelle è media tra la zona di alte luci e basse luci. Queste possono essere ricondotte a zone di frattura della lastra argentea.

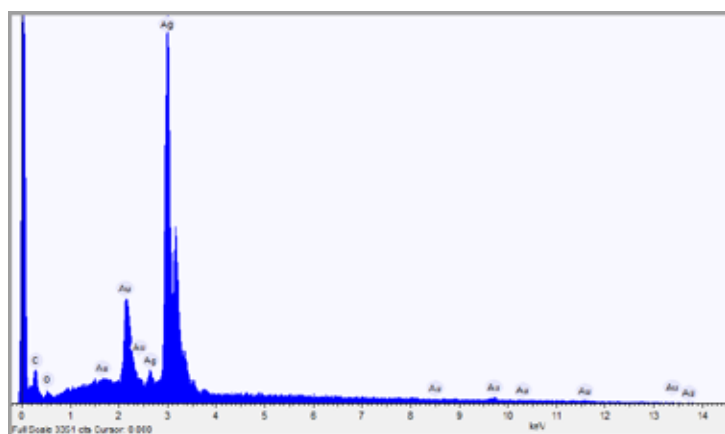
Figura 3.12: Spettro EDX generale di zona guancia destra, % atomiche degli elementi riscontrati.

Lo spettro EDX per l'analisi elementare presenta picchi relativi a C, O, Ag, Au. Si nota una percentuale di ossigeno e carbonio inferiore rispetto alle altre zone analizzate. La percentuale di argento risulta elevata come anche quella di oro.

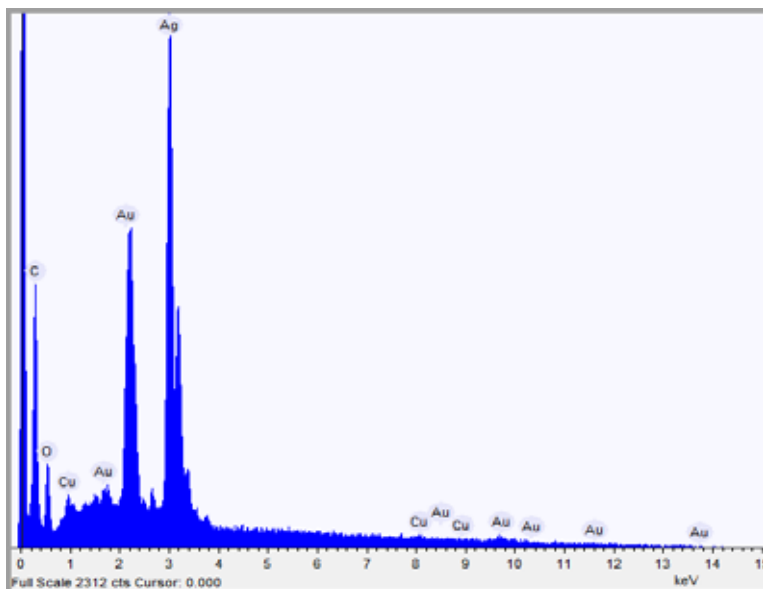
Figura 3.13: Spettro EDX, analisi puntuale all'interno di un cristallo in zona della guancia destra, % atomiche degli elementi riscontrati.

Lo spettro descrive l'analisi puntuale effettuata su una particella di tonalità scura descritta nella parte della guancia. Lo spettro rivela gli stessi elementi riscontrati nelle precedenti analisi. L'unica differenza riscontrata è nella presenza di Cu in basse quantità circa 2,62 %, potrebbe essere riconducibile al residuo della presenza di un pigmento a base di rame o alla lastra di rame sottostante. Per verificare la presenza di un pigmento occorrerebbe effettuare delle analisi specifiche.

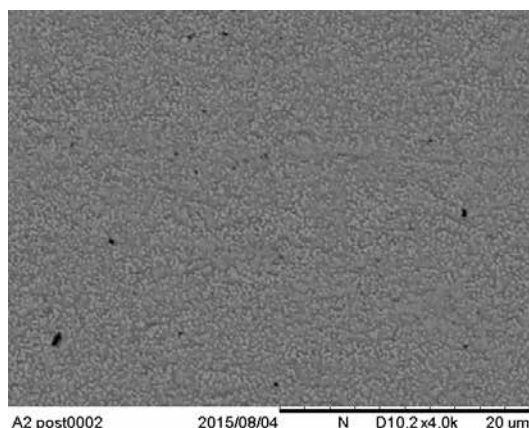
Figura 3.14: Immagine al SEM di zona alte luci post trattamento, 4000x, scala 20 μm .

L'immagine evidenzia la zona di alte luci del colletto bianco (punto 1 figura 3.4) in seguito al trattamento con plasma atmosferico. L'ingrandimento di acquisizione è di 4000x la scala corrisponde a 20 μm . La morfologia della superficie è caratterizzata da agglomerati di particelle di forma circolare con disposizione disomogenea sulla superficie. La densità è elevata anche se vi sono alcune zone dove le particelle sembrano più rade. Il diametro è circa di 0,1-1 μm . L'immagine evidenzia come non vi siano significative variazioni morfologiche rispetto all'analisi pre trattamento.

In seguito al trattamento con plasma atmosferico si sono eseguite le analisi al SEM per verificare che non vi siano variazioni morfologiche sul manufatto. Si è analizzato solo il punto 1, il punto 2 e il punto 3, localizzati nella zona di basse luci e nella guancia destra, non sono stati analizzati nuovamente perché non trattati. Si sono utilizzati gli stessi parametri dello strumento per rendere le analisi confrontabili.

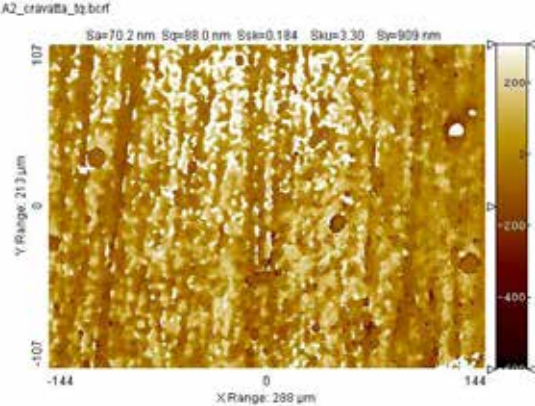
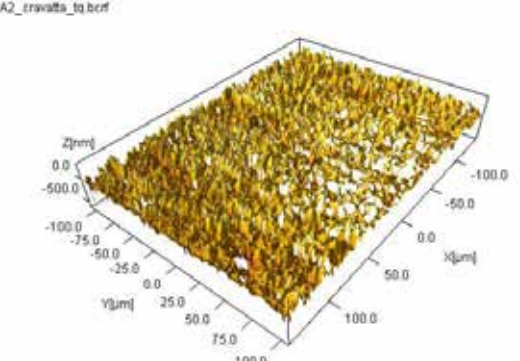
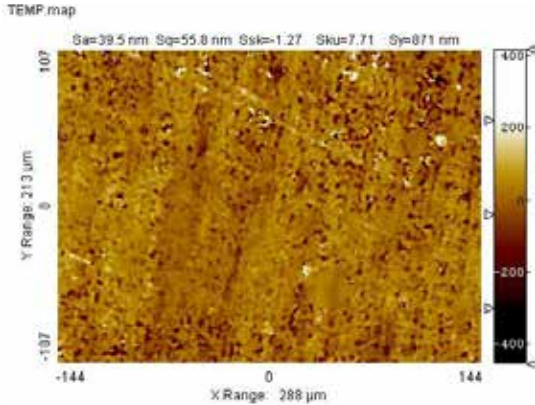
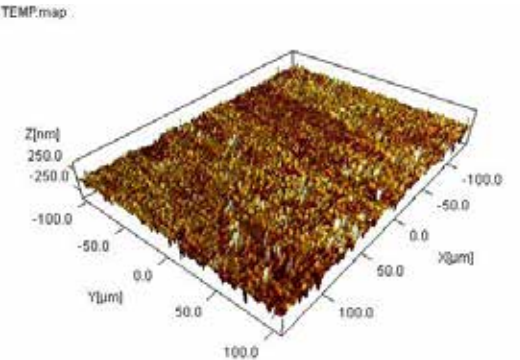
Tabella 3.15: Immagine 2d e mappatura 3D del profilo superficiale prima e dopo trattamento in zona alte luci.

I dati in tabella 3.15 descrivono l'analisi mediante profilometro ottico della zona trattata della camicia, punto 1 figura 3.4, ossia nella zona delle alte luci prima e dopo il trattamento con plasma atmosferico. Al variare del colore si ha un cambiamento dell'altezza della zona considerata, zone più chiare presentano rilievi più alti, le zone più scure più bassi. Le zone bianche invece sono zone in cui vi è assenza di dato. Il parametro più importante è Sa ossia la rugosità media superficiale calcolata su 2 dimensioni. In questo caso vi è una variazione da 70 nm pre-trattamento a 40 nm post-trattamento. Questa variazione suggerisce come la pulitura al plasma sia andata ad eliminare uno strato superficiale di prodotti di degrado. Questo andamento viene riscontrato anche per Sq che passa da 88 a 56 nm. Il parametro Ssk risulta positivo per entrambe le analisi questo sta ad indicare come la superficie sia costituita essenzialmente da picchi.

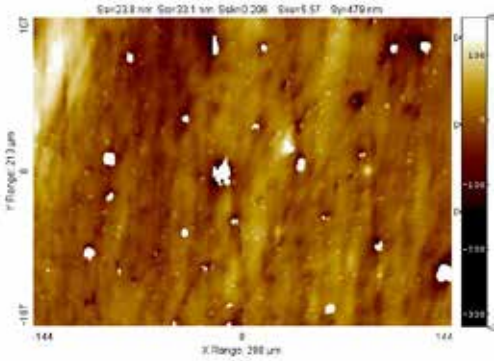
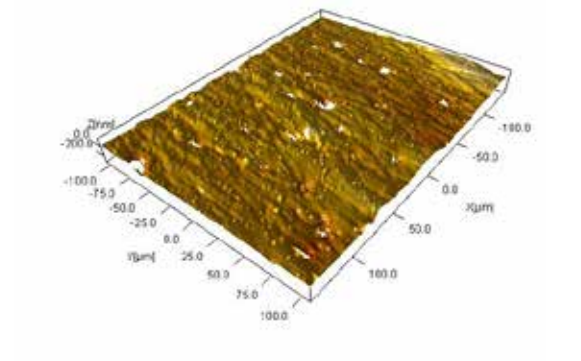
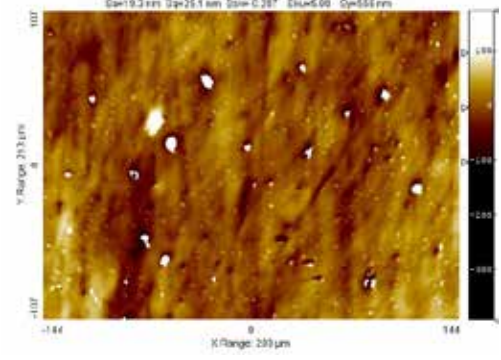
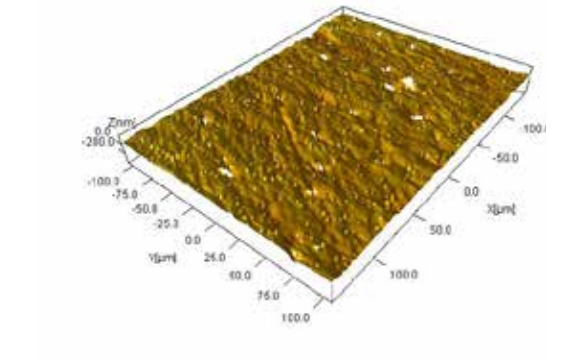
Tabella 3.16: Immagine 2d e mappatura 3D del profilo superficiale prima e dopo trattamento in zona basse luci.

La figura 3.16 riporta i dati per analisi similari condotte però nell'area delle basse luci (punto 2 figura 3.4) che corrisponde al vestito nero del soggetto ritratto e si trova localizzata in basso vicino alla mano destra. Il parametro S_a in questo caso mostra una diminuzione del valore che passa da 24 a 19 nm. Entrambi questi valori risultano minori rispetto alla zona di alte luci, probabilmente la per la minore presenza di amalgama sulla superficie. Si ipotizza che anche in questo caso la diminuzione sia correlata alla diminuzione di uno strato superficiale di prodotti di degrado in seguito al trattamento. Anche la rugosità quadratica media presenta una diminuzione, da 33 nm prima del trattamento a 25 nm dopo. Il parametro S_{sk} è ancora positivo, la superficie risulta quindi essere costituita da zone con picchi, in accordo con la presenza di particelle di amalgama formatesi sopra la superficie della lastra.

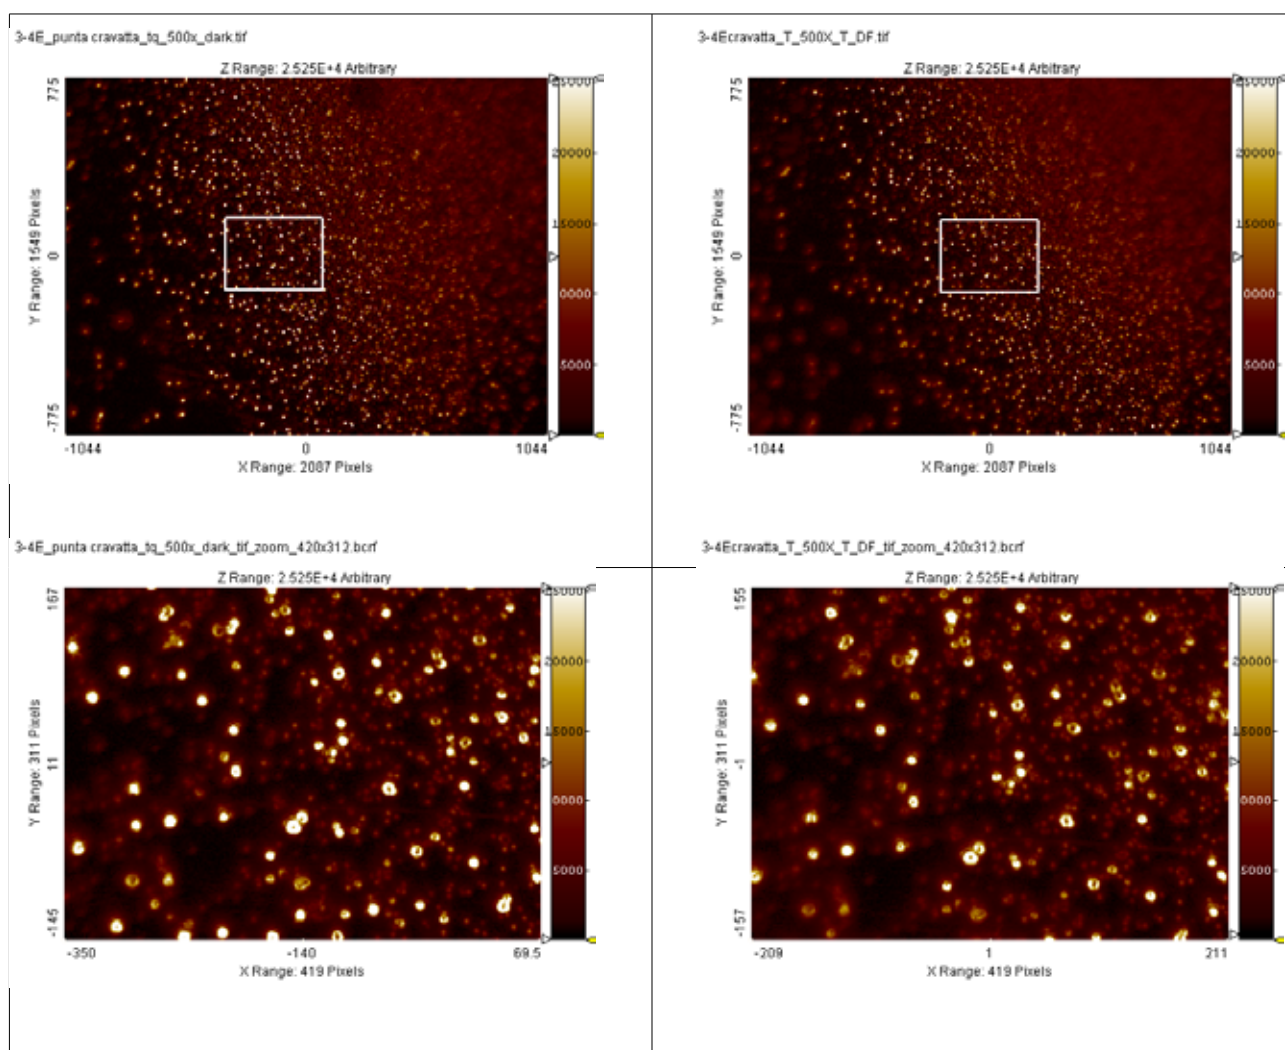
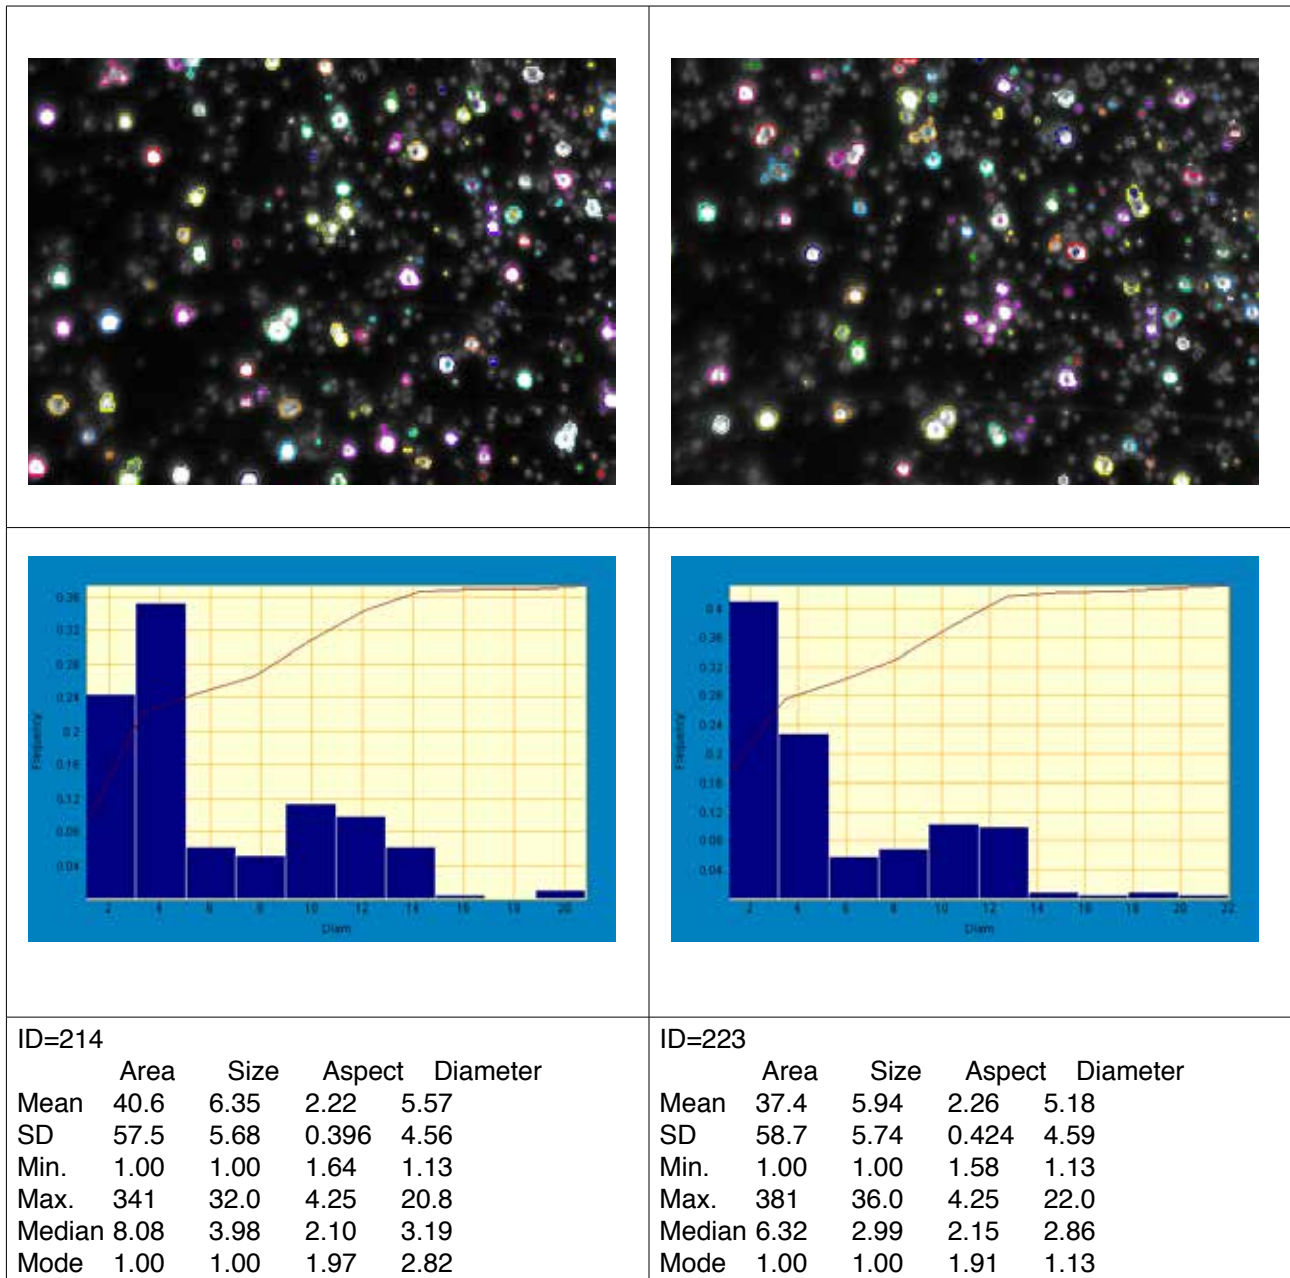
Tabella 3.17: Analisi statistica con software “Spip” di zona alte luci, ingrandimento 500x.

Le analisi evidenziano come non vi sia una sostanziale differenza di quantità di particelle riscontrate prima e dopo l’analisi: 214 particelle prima e 223 particelle dopo. Il valore risulta essere piccolo e non significativo per affermare che vi sia un asportazione di materiale in seguito alla pulitura. Si osserva invece una diversa distribuzione delle dimensioni delle particelle con un aumento della frequenza delle particelle più piccole (2 nm) a seguito del trattamento con plasma. Parallelamente diminuisce la frequenza delle particelle già di dimensioni più grandi ad esempio quelle di (10nm). Anche questo dato sembra in accordo con la rimozione di un sottile strato superficiale di prodotti di degrado sensibili al trattamento al plasma. La quantità di particelle risulta essere variata anche in relazione alla problematica dell’avere condizioni di luminosità diverse e piani di messa a fuoco diversi

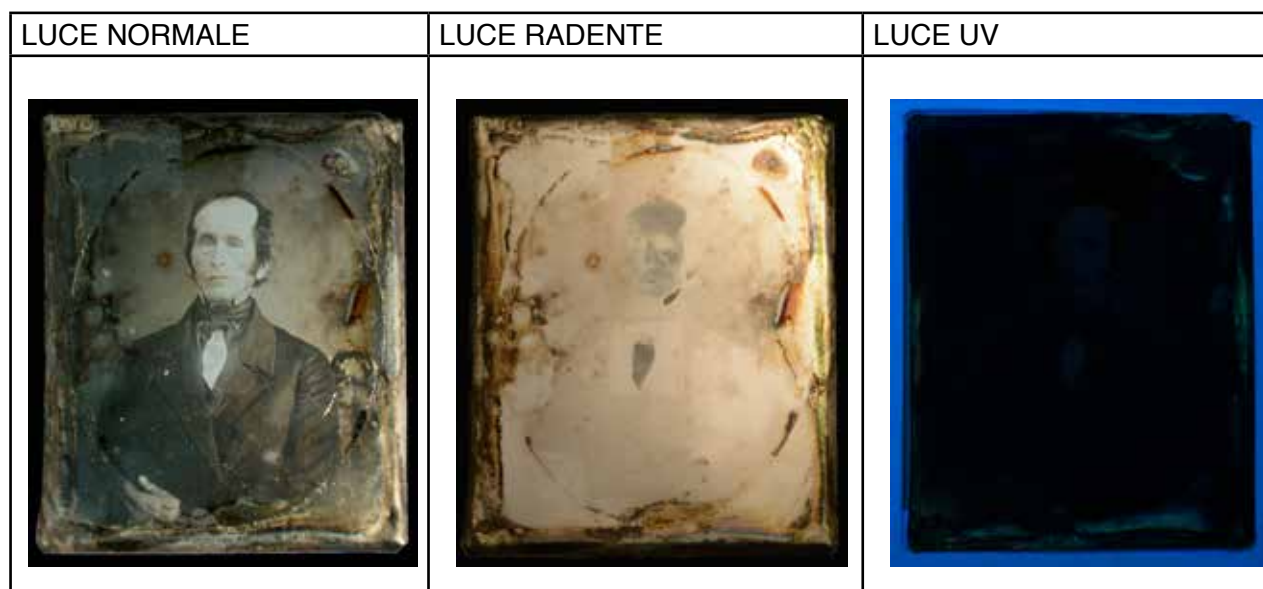
Tabella 3.18: Immagini in luce normale , radente e UV post trattamento A2.

Le immagini descrivono il dagherrotypo A2 dopo il trattamento con plasma atmosferico. Si è scelto di non concludere il trattamento uniformando la lastra per rendere visibile la differenza tra zone trattate e non. Si notano i tasselli di pulitura, nelle zone trattate infatti gli strati di ossidazione si attenuano ed è visibile la lastra argentea sottostante, questa presenta una rifrangenza molto elevata rispetto alle zone non trattate. Fatto sicuramente causato dalla riduzione dell'argento sotto forma di solfuro ad argento metallico.

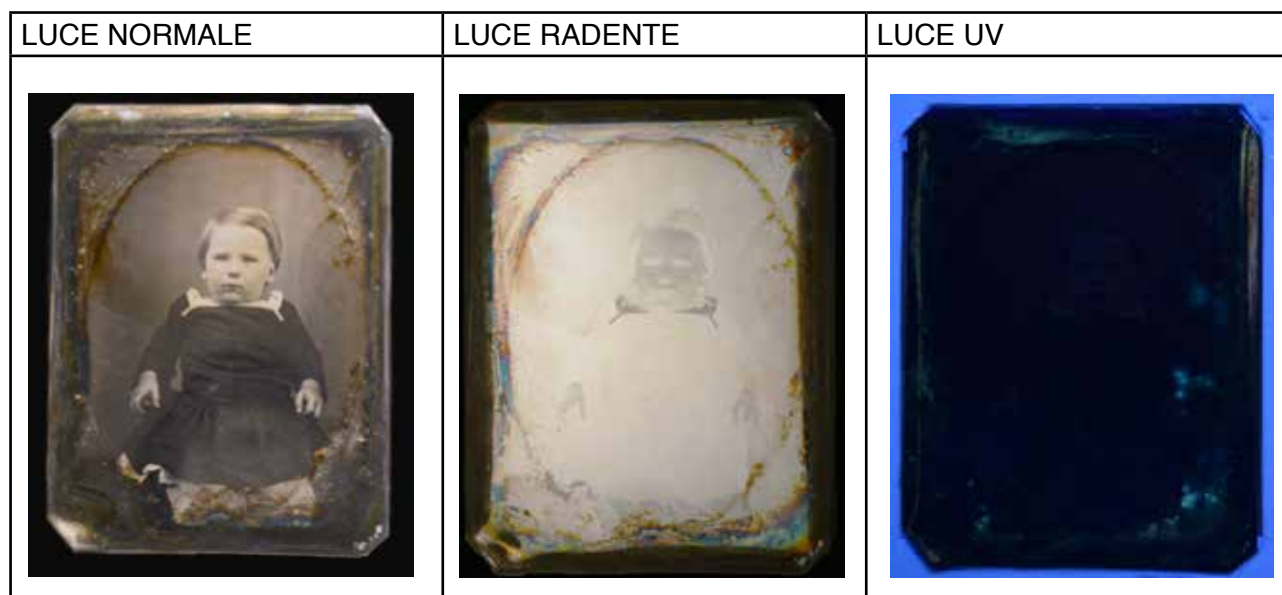
Tabella 3.19: Immagini in luce normale, radente e UV del dagherrotipo A5.

La lastra A5 presenta un degrado localizzato maggiormente lungo bordi della lastra. Come spiegato nel capitolo 2 si notano due tipi di ossidazione, la prima è localizzata lungo i bordi della lastra e presenta una colorazione iridescente, la seconda circonda la finestra ovale di contatto con il *mat*. Vi sono oltretutto anche molte alterazioni di natura fisica: i due angoli nella parte destra presentano un distacco dello strato superficiale, in quei punti si nota lo strato argenteo sottostante. Inoltre, l'angolo in basso a sinistra presenta un'evidente deformazione. Il dagherrotipo era stato già restaurato, infatti, in fase di smontaggio si è riscontrata la presenza di una scritta a matita sul cartoncino sul retro della lastra con la dicitura "Re sealed 17 March 99 L.M. Hodde". Nella zona centrale si notano delle macchie con i bordi frastagliati di colorazione tendente al giallo, si ipotizza possano essere causate da precedenti interventi di pulitura. L'illuminazione UV ha permesso di localizzare alcune macchie di fluorescenza sulla lastra, queste si trovano lungo il bordo nelle parte superiore e laterale destra (tab. 3.19).
