Università
Ca' Foscari
di Venezia
Facoltà di Scienze
Matematiche,
Fisiche e Naturali

Corso di Laurea magistrale in
**Scienze Chimiche per la Conservazione ed il
Restauro**

Tesi di Laurea

**Diagnostica non invasiva su
dagherrotipi americani ottocenteschi e
sperimentazione di tecniche di pulitura
mediante plasma atmosferico.**

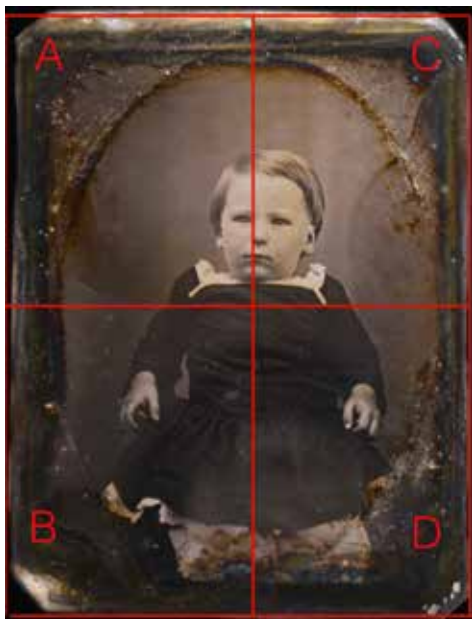
Figura 3.16: Zone di trattamento con plasma atmosferico lastra A5.

I parametri utilizzati per i trattamenti di ciascuna delle 4 aree di suddivisione della lastra A5 vengono leggermente variati, rispetto al trattamento sul dagherrotipo A2, tenendo conto del minor spessore degli strati di ossidazione. La zona C in alto a destra viene trattata per prima, eseguendo due trattamenti consecutivi. L'alta tensione viene abbassata al 60% (era 80% per A2). In fig. 3.17 si può vedere l'immagine in luce normale della lastra in seguito al trattamento nella zona C. Si nota una netta diminuzione dello spessore dello strato di degradazione, i toni dell'immagine risultano più chiari e la rifrangenza aumenta. Il trattamento non altera, anzi migliora la leggibilità dell'immagine. Va invece ad agire sugli strati di ossidazione laterali eliminando le aree iridescenti presenti prima del trattamento. La zona D viene trattata per 60 secondi. In questa zona sono visibili nella parte inferiore vicino alla sottoveste del bambino delle aree di ossidazione di spessore maggiore rispetto alle isole presenti in zona C. Si decide di aumentare la percentuale di alta tensione a 70 per ottenere un trattamento più incisivo, gli altri parametri rimangono invariati. Vista la buona riuscita nelle prime due zone si decide di trattare i due tasselli finali assieme (A-B), mantenendo invariati i parametri relativi al plasma. Il trattamento viene eseguito partendo dalla zona centrale su cui si rimane per 40 s visto il minor spessore degli strati di ossidazione. Il trattamento procede poi per altri 80 secondi sulle macchie di ossidazione laterali che necessitano di un trattamento più prolungato per essere attenuate.

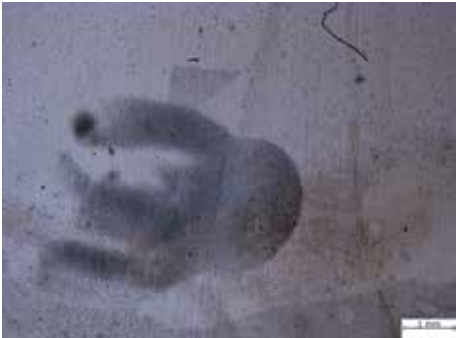
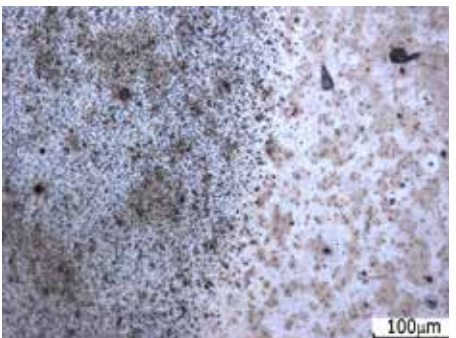
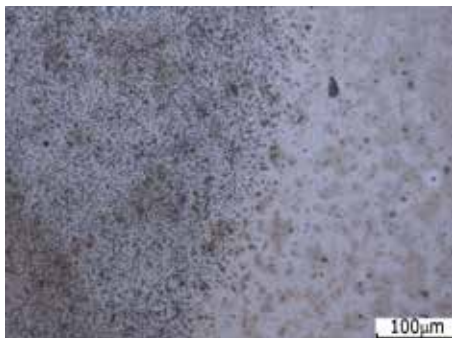
Tabella 3.23: Immagini relative al trattamento con plasma atmosferico della lastra A5, la zona considerata si trova nel punto della mano sinistra, gli ingrandimenti sono a 12X e 200X, a sinistra foto pre trattamento a destra post trattamento.

Le immagini riportate descrivono la zona della mano sinistra prima e dopo il trattamento con plasma atmosferico. La prima immagine in figura 3.23 evidenzia la distribuzione delle particelle di amalgama nella zona di alte luci. Si nota come le particelle abbiano un'alta densità. Il degrado riscontrato in questa zona presenta delle macchie di ossidazione di colorazione marrone non omogenee ma disposte secondo delle isole sulla lastra. L'ingrandimento a 200x descrive l'interfaccia tra il polso della mano e la zona di basse luci del vestito. Si nota l'alto contrasto delle macchie rispetto allo sfondo della lastra. Le immagini post trattamento mettono in luce come queste vengano notevolmente attenuate. La superficie risulta più omogenea, le zone di ossidazione appaiono più chiare e la rifrangenza dello sfondo risulta aumentare.

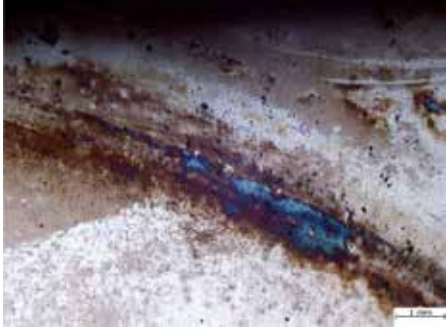
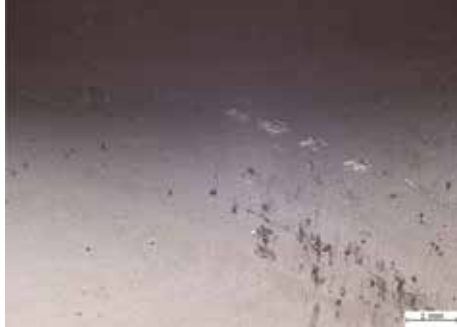
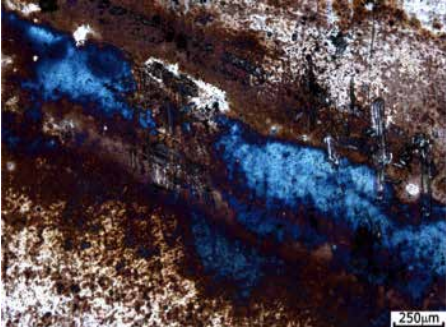
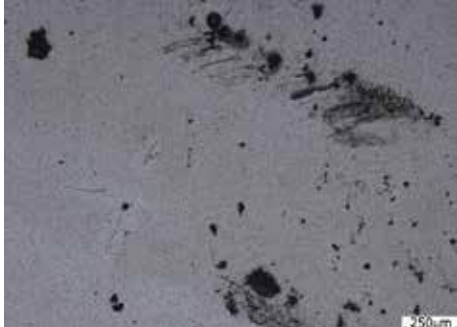
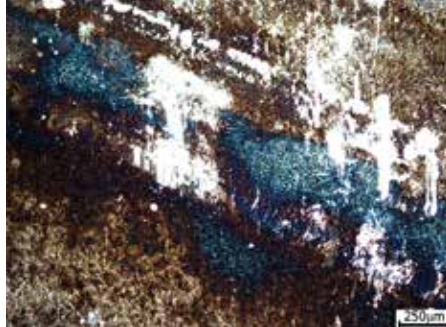
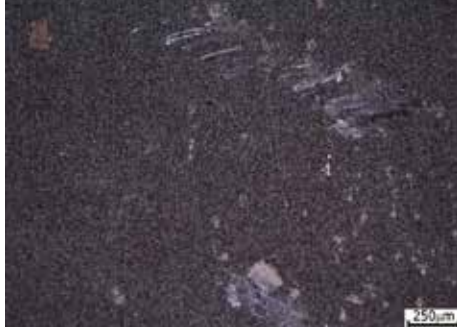
Tabella 3.25: Immagini relative al trattamento con plasma atmosferico della lastra A5, la zona considerata si trova nel punto di sovrapposizione con il *mat* in ottone, gli ingrandimenti sono a 12X e 200X, a sinistra foto pre trattamento a destra post trattamento.

Le immagini descrivono la zona di sovrapposizione delle lastra con il *mat*. L'andamento dell'ossidazione segue la forma del *passee-partout* in ottone. Nelle immagini pre trattamento si notano numerose macchie. l'Intensità tonale aumenta nelle zone centrali, di sovrapposizione con il *mat*. Le macchie più spesse hanno una colorazione marrone, le più sottili tendono al blu. Si notano, inoltre, molti graffi probabilmente causati dal contatto con il *mat*, si ipotizza che queste zone di discontinuità metallica abbiano causato lo sviluppo dell'ossidazione. A seguito del trattamento con

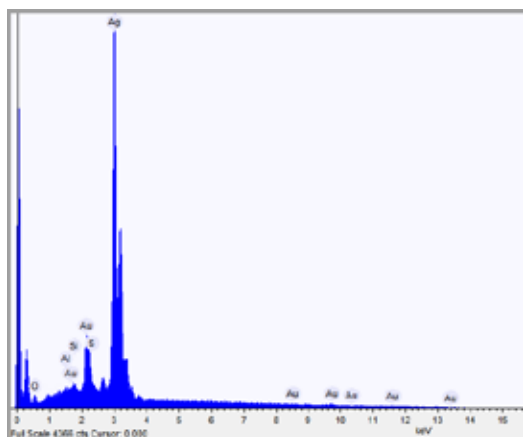
Figura 3.22: Spettro EDX di analisi puntuale in zona di alte luci all'interno di particella scura.

Lo spettro in fig. 3.22 descrive l'analisi puntuale all'interno di una particella di tonalità scura nella zona di alte luci. Si riscontra la presenza oltre che di S, Ag, Au e O, di Si. Si ipotizza possa essere riconducibile alla presenza di materiale silicatico come prodotto di degrado del vetro del pacchetto.

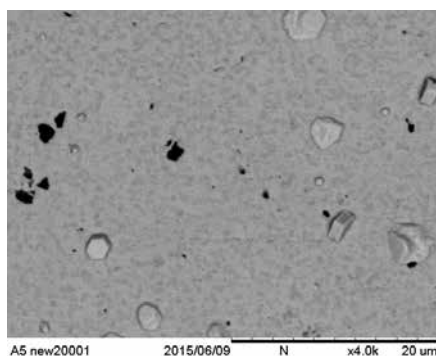
Punto 2

Figura 3.23: Immagine al SEM di zona di basse luci del vestito, 4000x, scala 20 μm.

L'immagine descrive la morfologia della zona di basse luci del vestito nero del bambino ritratto. L'ingrandimento corrisponde a 4000x e la scala a 20 μm. La dimensione e la densità delle particelle risultano nettamente diverse dalla zona di alte luci. Le particelle non hanno forma circolare ma irregolare, alcune sembrano avere aspetto esagonale, la densità risulta molto bassa. Il diametro in questo caso risulta maggiore rispetto alle alte luci, in un range di 5-10 μm. Si notano alcune particelle di tonalità più scura quindi a peso atomico più basso e di forma irregolare.

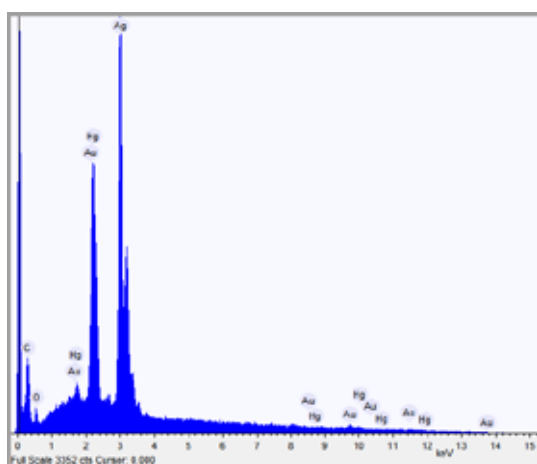
Figura 3.25: Spettro EDX di analisi puntuale in particella di zona di basse luci.

L'analisi puntuale all'interno di una particella evidenzia la presenza di Ag in alte percentuali, Au in basse e Hg. La presenza del mercurio in percentuali maggiori rispetto all'oro può essere riconducibile ad una non completa sostituzione di questo nella fase di viraggio all'oro. La presenza di C e O possono essere ricondotte a materiale organico sulla lastra.

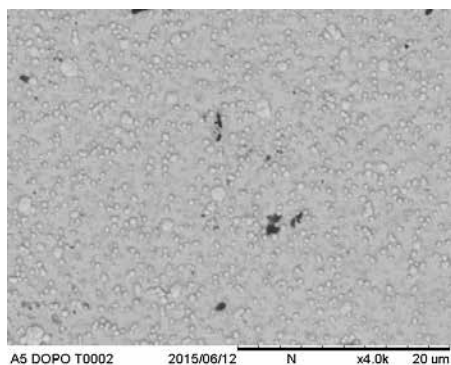
Analisi SEM post trattamento
Punto 1

Figura 3.26: : Immagine al SEM di zona di alte luci colletto, 4000x, scala 20 µm, dopo trattamento con plasma.

L'immagine evidenzia la zona di alte luci del colletto del bambino ritratto sulla lastra. L'ingrandimento equivale a 4000x e la scala a 20 µm. Non si riscontrano variazioni morfologiche rispetto all'immagine della zona di alte luci non trattata.

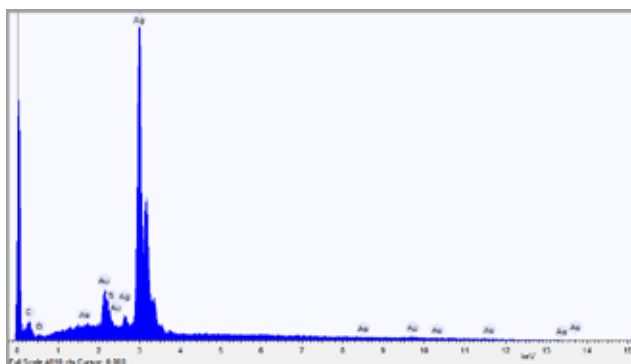
Figura 3.27: Spettro EDX generale zona di alte luci post trattamento.

Lo spettro EDX individua una composizione elementare non significativamente diversa da quella in tab. 3.26 (pre-trattamento).

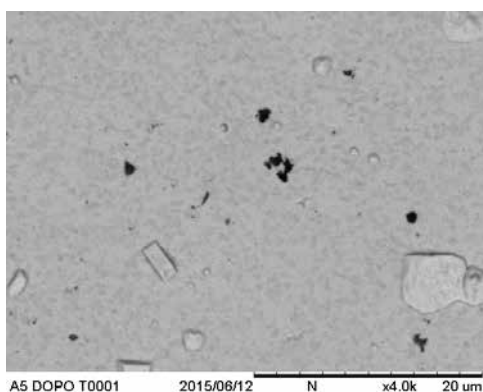
Punto 2

Figura 3.28: Immagine al SEM di zona basse luci del vestito, 4000x, scala 20 μm , dopo trattamento con plasma.

L'immagine descrive la morfologia della zona di basse luci in seguito al trattamento con plasma atmosferico. Anche qui non si notano sostanziali differenze nella morfologia rispetto all'immagine pre trattamento.

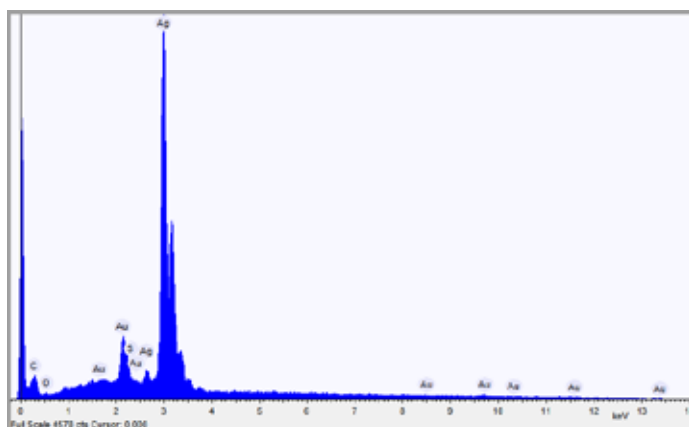
Figura 3.29: Spettro EDX generale di zona basse luci post trattamento.

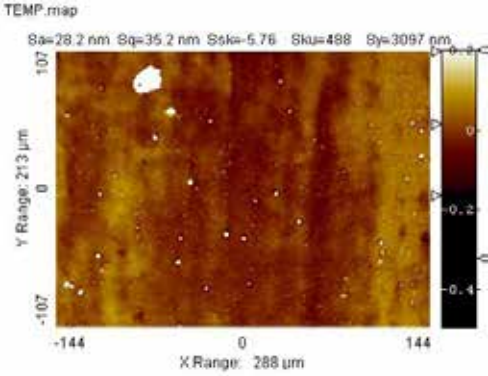
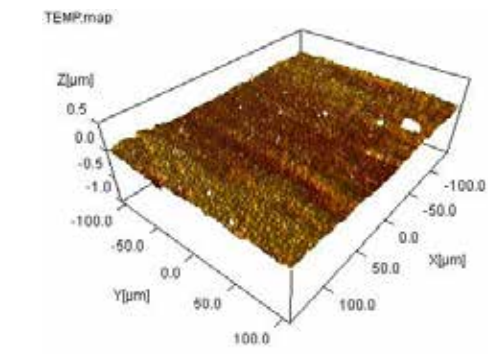
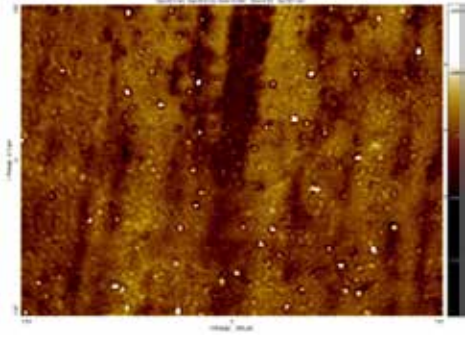
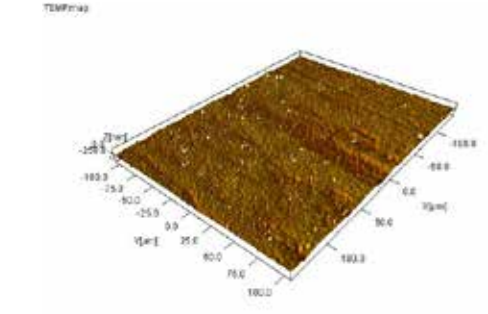
Tabella 3.33: Immagine 2d e mappatura 3D del profilo superficiale prima e dopo trattamento in zona alte luci.

S_a passa da un valore pre trattamento pari a 28,2 nm a 20,3 nm, con una variazione di 7,9 nm dopo il trattamento. Si ipotizza che la rugosità diminuisca in quanto si va ad attenuare lo spessore dello strato di ossidazione superficiale. Di conseguenza anche il parametro S_q che identifica la rugosità quadratica media presenta una diminuzione si passa da 35,2 nm a 26,6 nm. Il parametro S_{sk} risulta positivo come per A2.

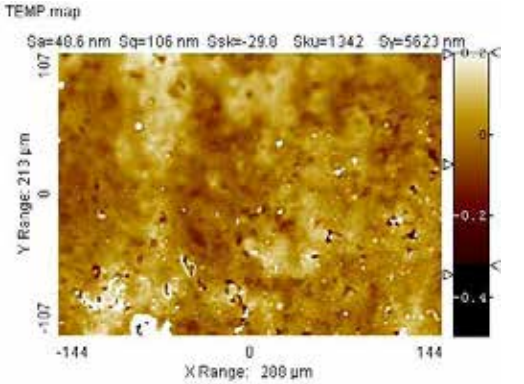
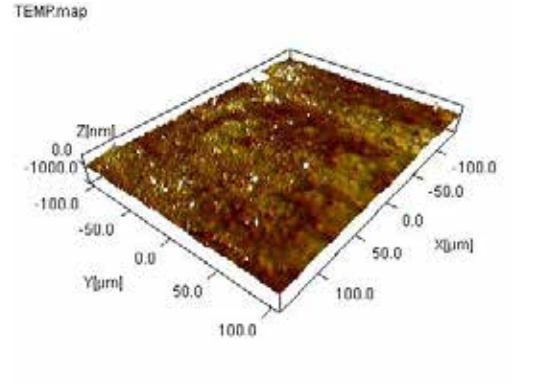
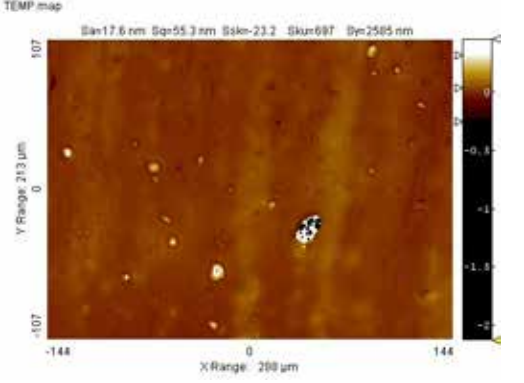
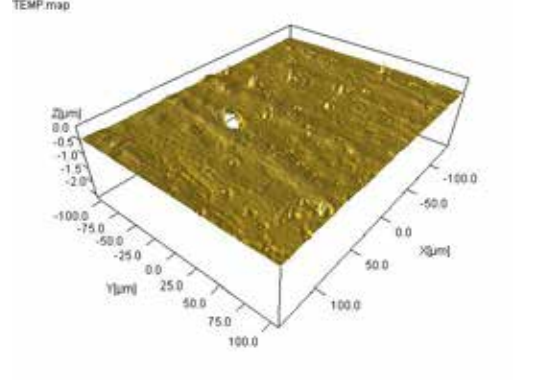
Tabella 3.34: Immagine 2d e mappatura 3D del profilo superficiale prima e dopo trattamento in zona basse luci.

Le analisi profilometriche per l'area delle basse luci sono riportate in figura 3.18. La zona analizzata è localizzata in basso a destra nella zona del vestito nero. Il parametro S_a passa da 48,6 nm a 17,6 nm con una variazione di 31 nm. Si ipotizza che un valore alto di partenza possa essere ricollegato alle numerose macchie di ossidazione presenti nella zona del vestito nero. Il plasma ha attenuato in maniera incisiva gli strati di ossidazione presenti. Le zone di alte luci invece non presentano una variazione così alta di rugosità, in quanto non presentavano particolare degrado. Anche il parametro S_q risulta diminuito, si passa da 106 a 55,3 nm. Il valore di S_{sk} risulta positivo per entrambe le analisi, evidenzia quindi come vi sia una superficie prevalentemente costituita da picchi.

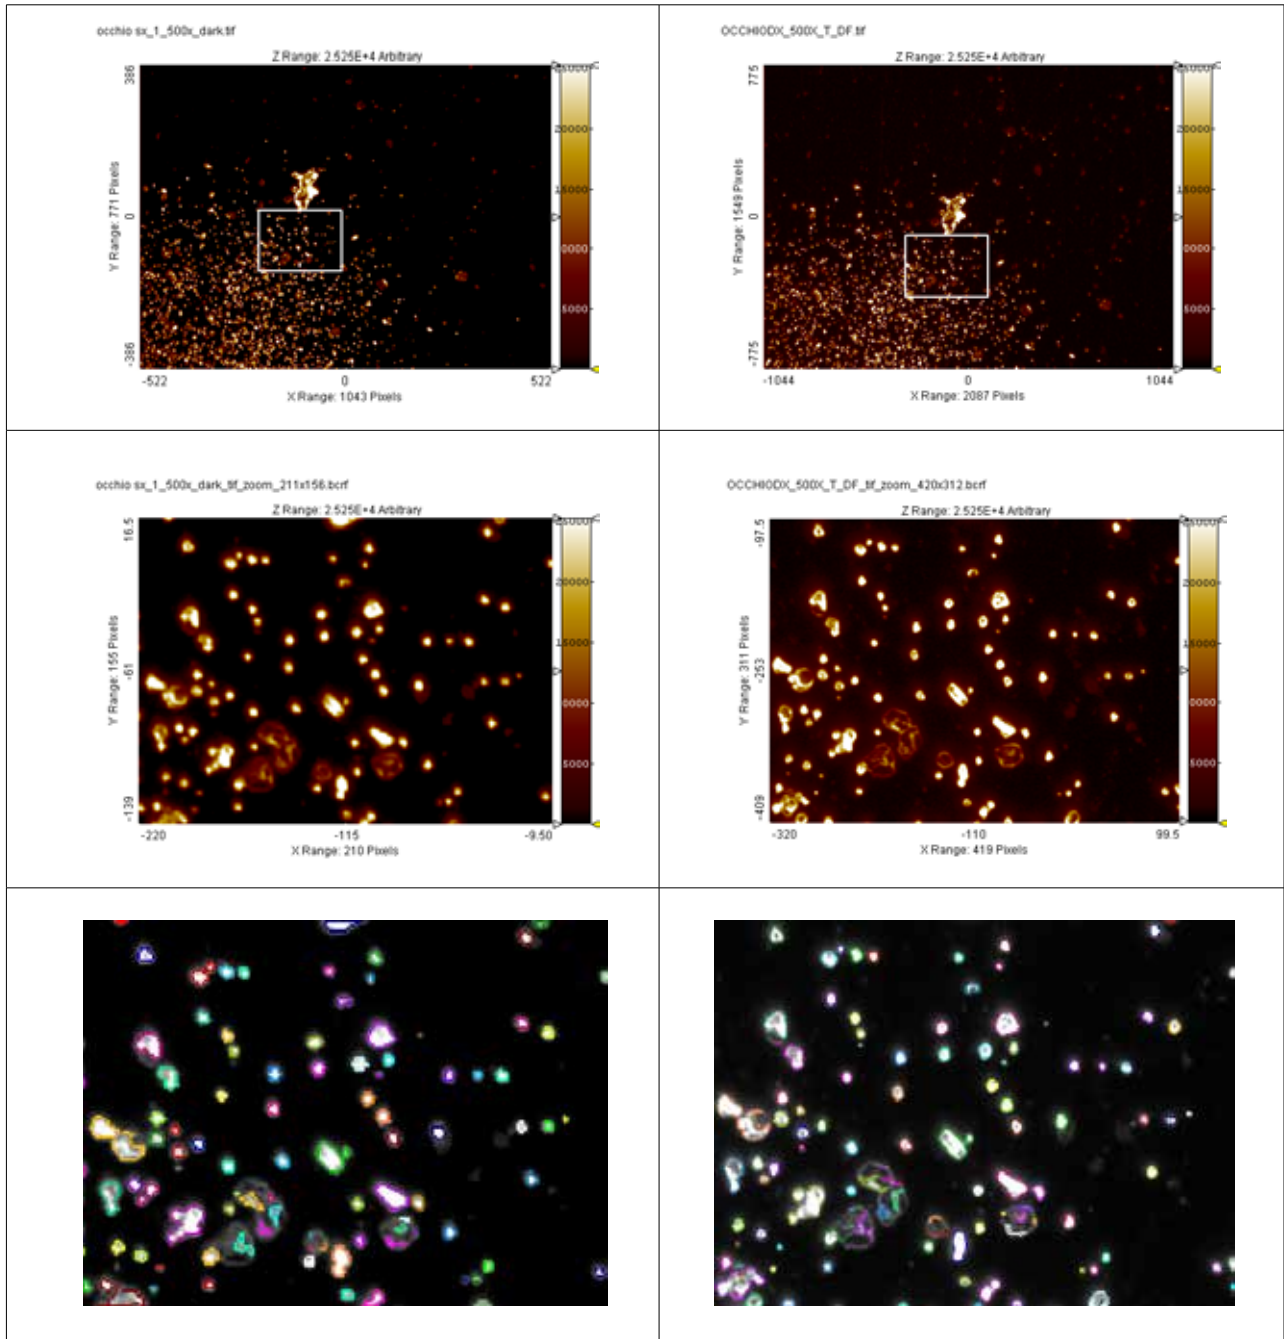
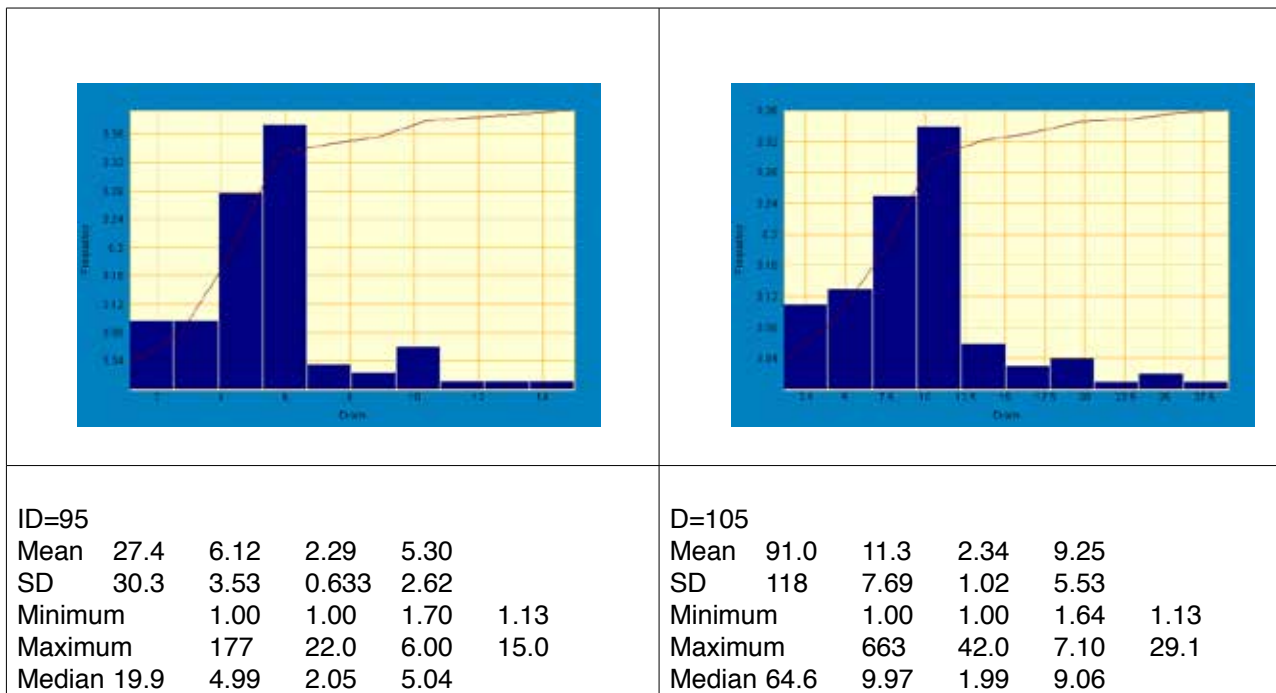
Tabella 3.35: Analisi statistica con software “Spip” di zona alte luci, ingrandimento 500x.

I dati riportano come non vi sia una sostanziale variazione di particelle prima e dopo i trattamenti, da 95 a 105. Il valore risulta essere basso e non significativo per affermare che vi sia una asportazione di materiale in seguito a pulitura. Anche il diametro delle particelle non presenta variazioni significative prima e dopo trattamento.

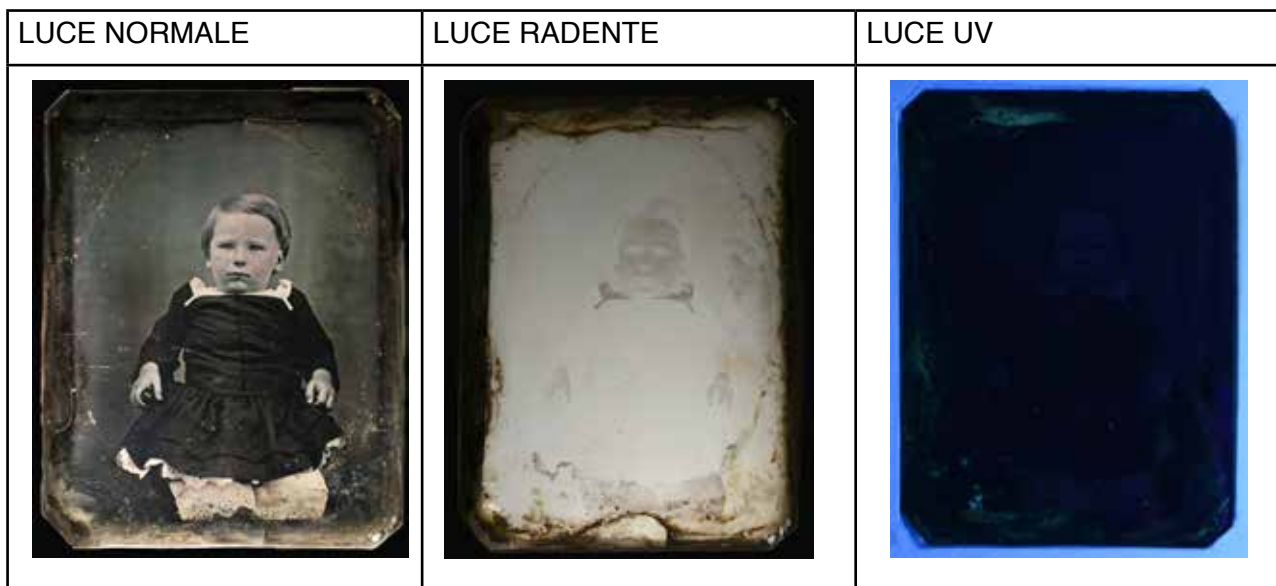
Tabella 3.36: Immagini in luce normale, radente e UV del dagherrotypo A5 dopo trattamento.

Le immagini descrivono la lastra A5 dopo trattamento con plasma atmosferico. Dalla foto in luce

Il dagherrotipo A5, che si trovava in un montaggio originale in buono stato, è stato quindi nuovamente inserito nel suo astuccio d'origine, sostituendo però il vetro originale, con una lastra in borosilicato, poiché presentava segni di degrado. Per gli altri dagherrotipi trattati, dato il contesto sperimentale della presente ricerca, sono stati invece scelti dei montaggi conservativi moderni realizzati con materiali idonei al fine di monitorare al meglio nel tempo il loro stato di conservazione.

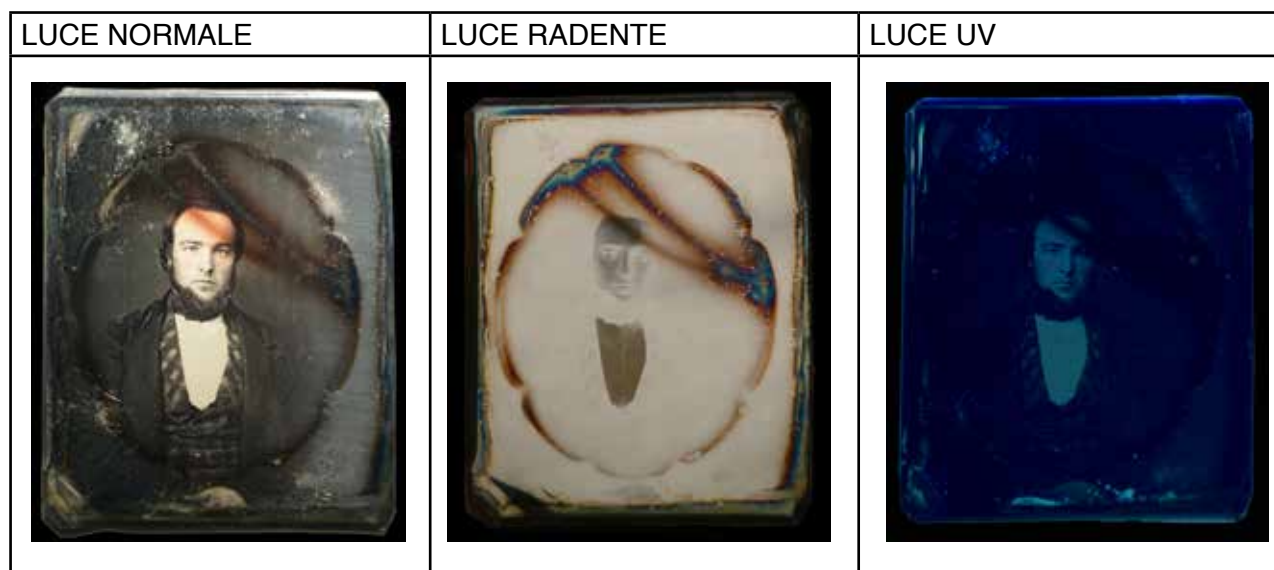
Tabella 3.37: Immagine in luce normale, radente e UV dagherrotypo A3.

La lastra A3 presenta un degrado localizzato soprattutto nella zona dei bordi della lastra e nella zona di contatto con il *mat*. Si notano alterazioni di tipo fisico, sono presenti numerosi graffi sulla lastra e sono inoltre visibili dall'immagine in luce normale le linee di lucidatura orizzontali. Oltre a queste si nota, in angolo in basso a sinistra, una zona di curvatura della lastra causata dalle fasi di manipolazione di questa durante la lucidatura. L'immagine in luce radente permette una rapida visualizzazione delle macchie di ossidazione. Queste sono localizzate in due punti, le prime corrono lungo il bordo di taglio della lastra e presentano una colorazione iridescente. La seconda macchia si trova nella zona di contatto con il *mat* e assume la forma della finestra. Nella zona superiore della macchia si nota una biforcazione che si espande sul viso del soggetto ritratto. Si ipotizza che sia stata causata da una rottura del vetro, e che in quel punto si sia creata una macchia di ossidazione. La colorazione risulta sui toni del marrone per la macchia centrale e di tonalità azzurro-giallo per quanto riguarda la biforcazione superiore. L'immagine in luce UV evidenzia la presenza di alcune zone fluorescenti localizzate nella parte inferiore e laterale sinistra. Vi sono inoltre numerosi depositi superficiali di natura polverosa.

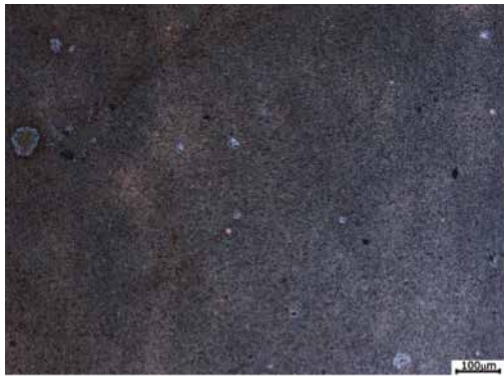
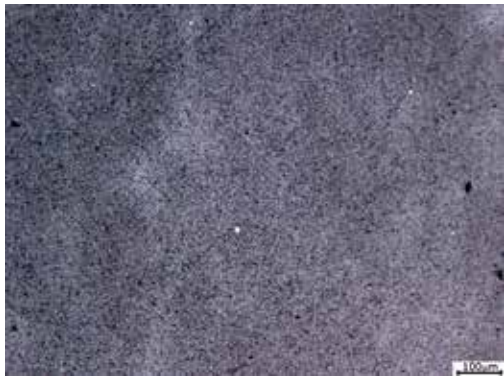
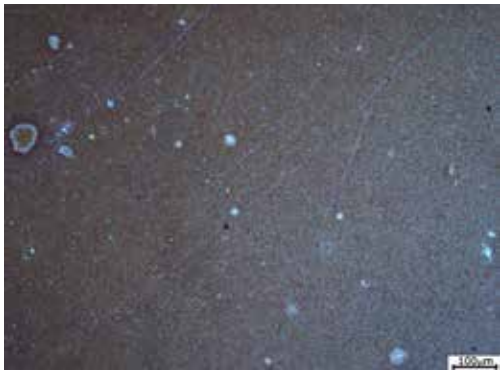
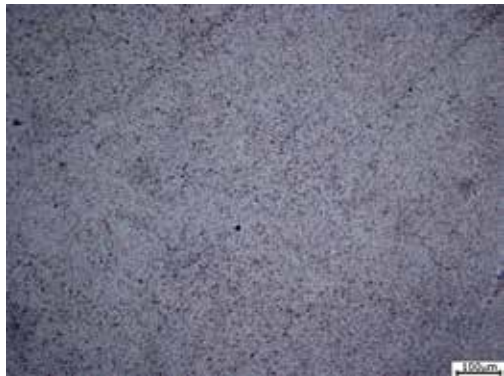
Tabella 3.41: Immagini relative al trattamento con plasma atmosferico della lastra A3, la zona considerata si trova della fronte del soggetto ritratto in una zona di sovrapposizione con la macchia di ossidazione, gli ingrandimenti sono a 100x, a sinistra foto pre trattamento a destra post trattamento.

Le immagini evidenziano la zona della fronte del soggetto ritratto nel punto di sovrapposizione con la macchia di ossidazione. Le immagini pre trattamento descrivono una zona che evidenzia la presenza di amalgama e pigmento di colore rosso. Si notano alcuni strisci di colorazione marrone e delle macchie di natura sconosciuta di colore bianco. Le immagini post trattamento evidenziano come la zona sia più omogenea, le macchie bianche non sono più visibili e gli strisci risultano attenuati. La tonalità generale dell'immagine risulta più chiara a riprova del fatto che il plasma abbia agito sulla lastra.

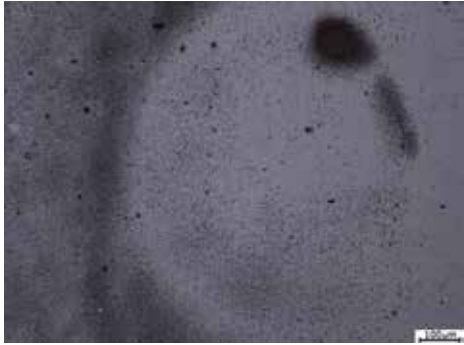
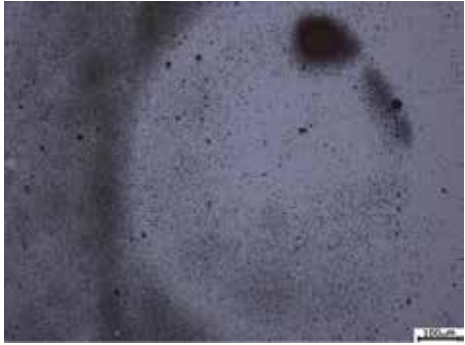
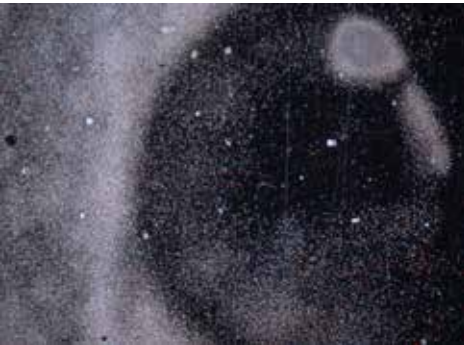
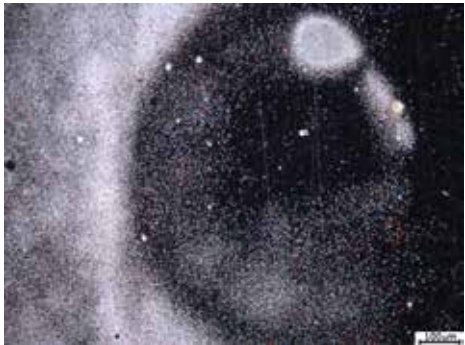
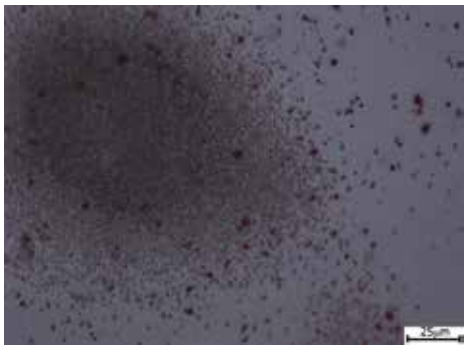
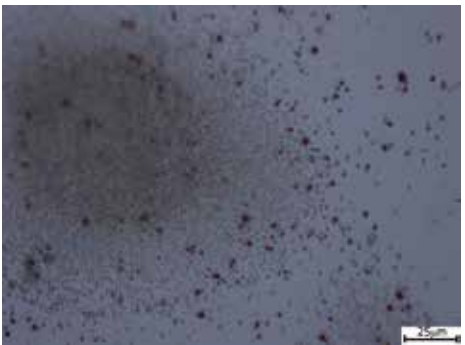
OCCHIO DESTRO	PRE	POST
100x <i>BRIGHT FIELD</i>

Le immagini descrivono la zona dell'occhio destro del soggetto ritratto, sono state acquisite secondo due ingrandimenti, a 100x e 500x. Come ben visibile negli ingrandimenti 500x, nelle foto pre trattamento si nota la presenza in contemporanea sia dell'amalgama che del pigmento rosso. Vi sono alcuni strisci ad orientamento verticale visibili nella foto a 100 x in modalità *dark field*. Nelle immagini pre trattamento si nota una tendenza dell'immagine a toni del grigio scuro. La zona non presenta degrado visibile, le foto post trattamento descrivono come vi sia attenuazione dei toni dell'amalgama verso il grigio chiaro.

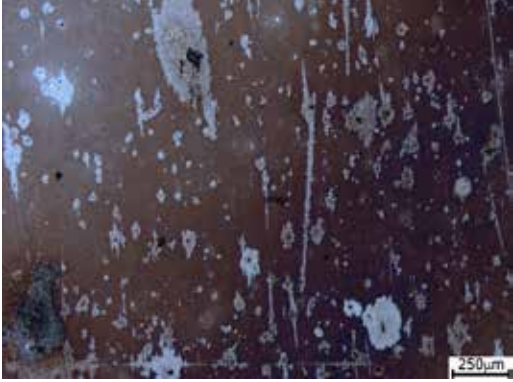
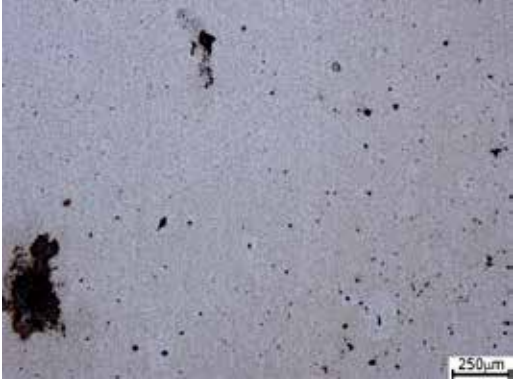
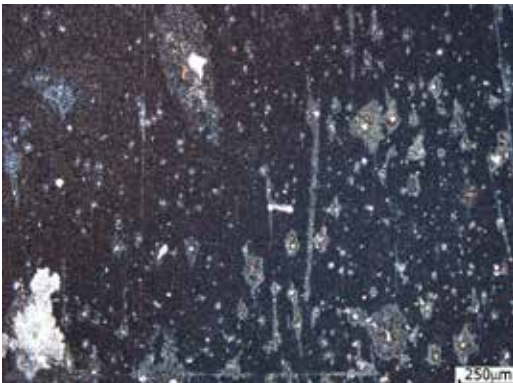
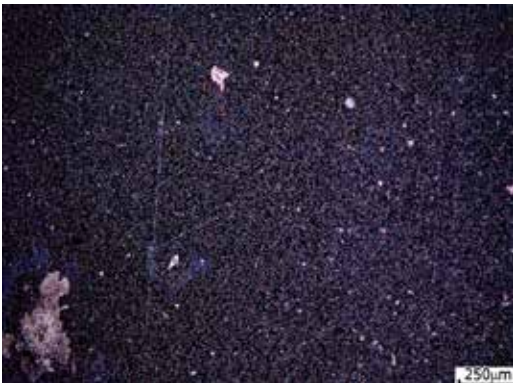
Tabella 3.43: Immagini relative al trattamento con plasma atmosferico della lastra A3, la zona considerata si trova nella zona di ossidazione centrale come indicato in fig.3 , gli ingrandimenti sono a 100x, a sinistra foto pre trattamento a destra post trattamento.

Le immagini descrivono la zona della macchia di ossidazione centrale sulla lastra come indicato in fig. 3.32. Nelle immagini pre trattamento si nota uno strato di ossidazione di colorazione marrone, lo strato presenta però delle isole più chiare che sembrerebbero non presentare ossidazione e dove è bene visibile l'amalgama sottostante. Al centro delle zone chiare si nota la presenza di un materiale di natura sconosciuta di colorazione tendente al nero. Le immagini post trattamento evidenziano come vi sia stata una completa rimozione dello strato di ossidazione di colorazione marrone, infatti, la zona presenta la classica tonalità del fondo argenteo dove è bene visibile l'amalgama.

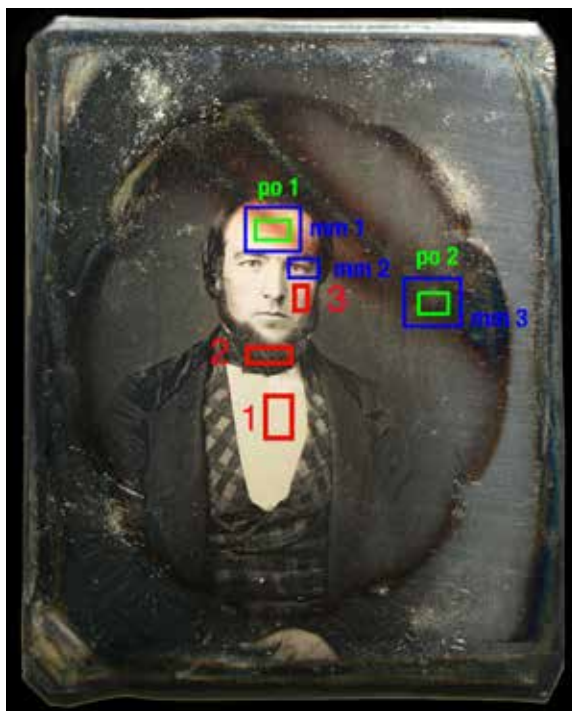
Figura 3.32: Punti di analisi su lastra A3.

Le analisi al SEM vengono effettuate in tre zone con differenti caratteristiche morfologiche. Il primo punto analizzato è la zona di alte luci della camicia, il secondo le basse luci della barba del soggetto ritratto e come ultimo si analizza la guancia al fine di verificare l'ipotesi della presenza di un pigmento (visibile ad occhio nudo).

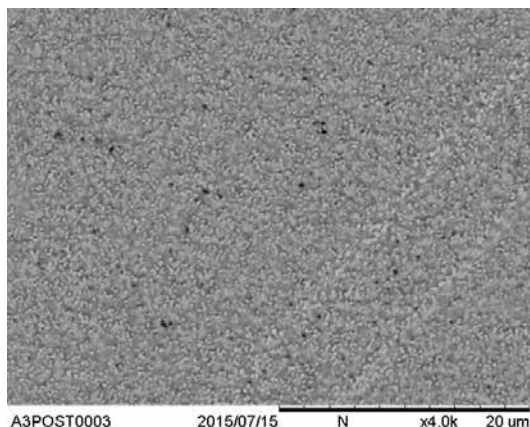
Punto 1

Figura 3.33: Immagine al SEM di zona alte luci localizzata in punto 1 fig. 32

L'immagine evidenzia la zona di alte luci del soggetto localizzata nel punto 1 fig. 3.32. La densità di particelle risulta elevata e queste presentano una forma sferica. Il diametro si ipotizza sia compreso in un *range* da 0,1-1 μm . Vista la tonalità di grigio chiara delle particelle, si ipotizza abbiano alto peso atomico. Si notano alcune particelle di tonalità più scura a più basso peso atomico.

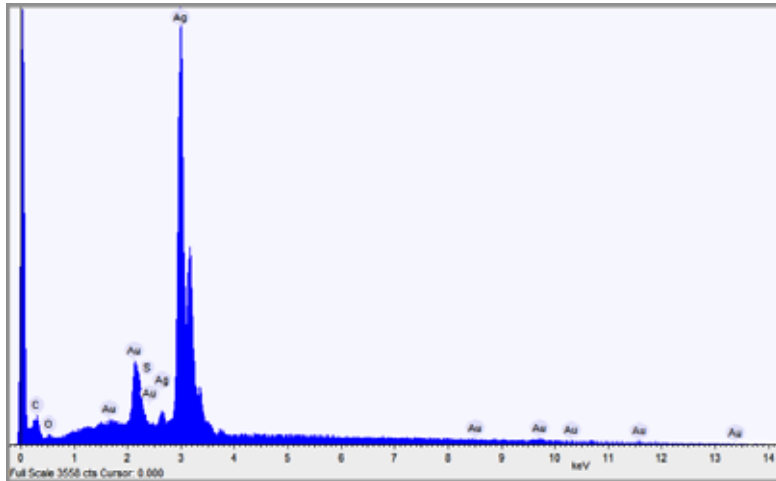
Figura 3.34: Spettro EDX generale di zona alte luci (punto 1) .

L'analisi viene effettuata nella zona di alte luci della camicia del soggetto ritratto. Nello spettro si riscontra la presenza di C, O, Ag, Au, S. Non si riscontra la presenza di Hg, si ipotizza che il processo di viraggio all'oro abbia sostituito completamente il mercurio.

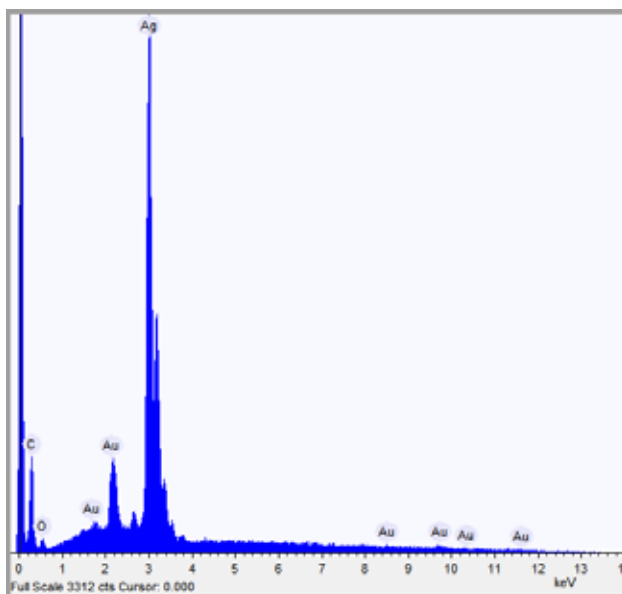
Figura 3.35: Spettro EDX puntuale all'interno di particella in alte luci (punto 1).

Lo spettro puntuale all'interno della singola particella rileva una quantità di argento pari al 36.41%, che è minore rispetto alla percentuale dell'argento nello spettro generale delle alte luci (76,35 %). Si ipotizza che la diminuzione sia legata al fatto che in questo caso lo strumento rivela solo l'argento presente nella singola particella ed esclude quello del fondo della lastra. In entrambe le analisi non si riscontra la presenza di zolfo.

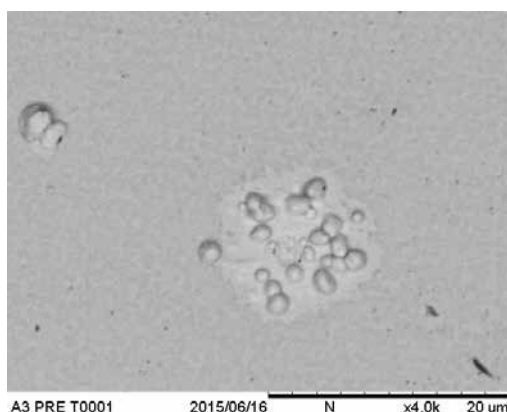
Punto 2a

Figura 3.31: Immagine al SEM di zona basse luci localizzata nel punto 2, figura 4, ingrandimento 4000x.

L'immagine evidenzia la zona di basse luci della barba del soggetto ritratto. La densità di particelle risulta bassa. Il diametro risulta maggiore rispetto la zona di alte luci di circa 2-4 µm. La forma è irregolare e non più sferica. Si nota un agglomerato di particelle nella zona centrale.

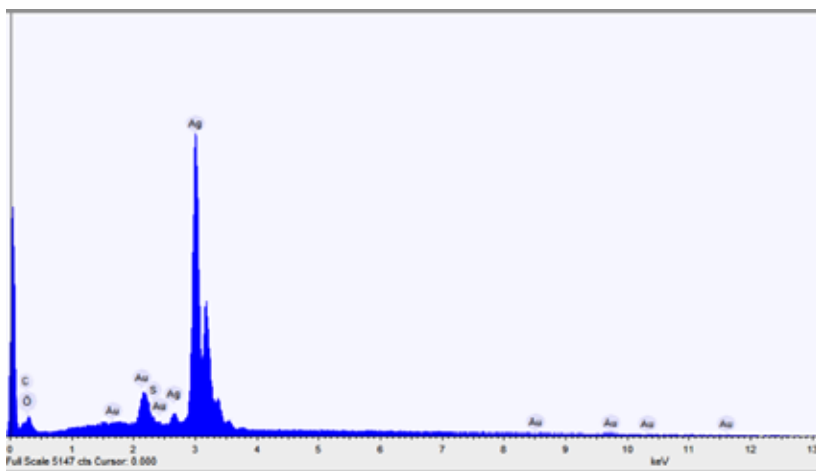
Figura 3.37: Spettro EDX generale in zona alte luci (punto 2a).

La percentuale di Ag risulta superiore rispetto alla zona di alte luci (81,24% vs 76,35%). Si ipotizza ciò che sia causato dal fatto che lo strumento esegue l'analisi su tutta l'area mediando i valori di argento in una zona meno densa di particelle e quindi più ricca di Ag non esposto. La percentuale di Au tende a diminuire rispetto alla zona di alte luci (6,01% vs 4,01%), in questo caso infatti la zona presenta meno particelle nella stessa area. Si nota invece una bassa percentuale di S (0,91), forse riconducibile o alla presenza di Ag_2S come prodotto di degrado della lastra o alla formazione di complessi argento-tiourea in seguito a pulitura.

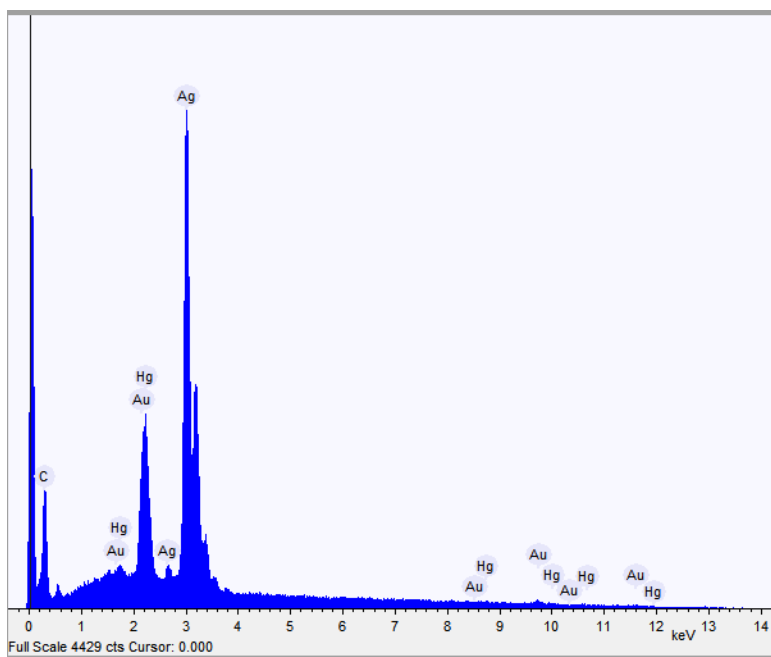
Figura 3.38: Spettro EDX puntuale all'interno di particella in basse luci (punto 2a).

L'analisi puntuale all'interno di una particella nell'agglomerato di amalgama nella zona di basse luci rivela oltre che Ag e Au anche la presenza di Hg in percentuali di 2,59. Si ipotizza che in questo caso il processo di viraggio non abbia sostituito completamente l'Hg presente nell'amalgama.

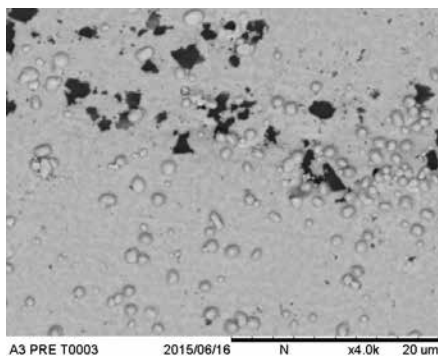
Punto 2b

Figura 3.39: Immagine al SEM di zona basse luci punto 2 figura 4.

L'immagine evidenzia la zona di basse luci. Si nota come vi sia una densità di particelle intermedia tra l'immagine del punto 2a e l'immagine del punto 1 con forma è irregolare. Si notano delle particelle di tonalità scura quindi con peso atomico basso e forma irregolare.

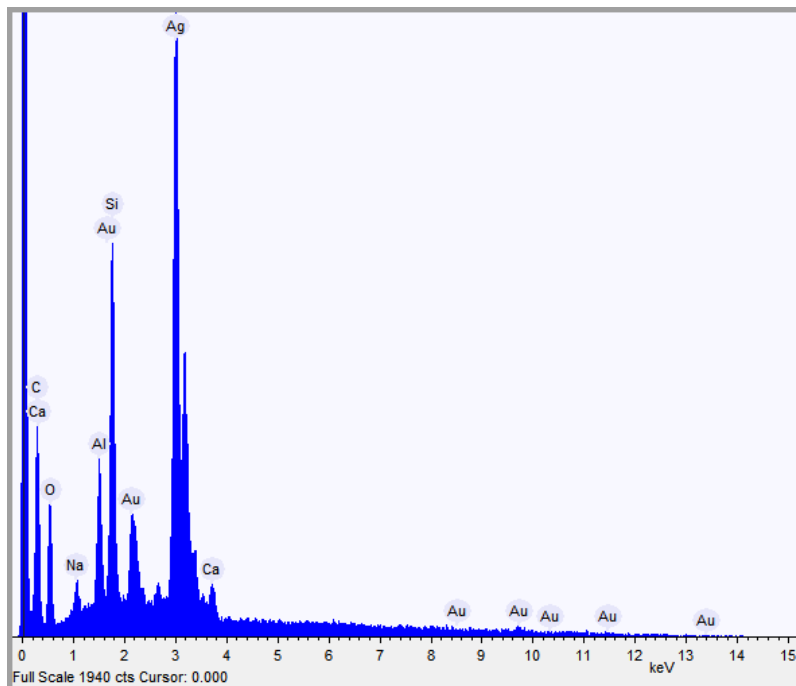
Figura 3.40: Spettro EDX puntuale all'interno di particella di tonalità scura in basse luci (punto 2b).

L'analisi puntuale viene effettuata all'interno di una particella di tonalità scura nel punto 2b. Lo spettro in questo caso rivela la presenza, oltre che degli elementi costituenti un dagherrotipo, anche di Na, Al, Si, Ca. Vista l'alta percentuale di Si, pari a 6,78%, si ipotizza che le particelle analizzate possano essere riconducibili a prodotti di degrado del vetro. Quando si esaminano dagherrotipi conservati in condizioni di alta umidità si possono notare piccole gocce di liquido sull'interno del vetro protettivo, fenomeno chiamato '*weeping glass*' e frequentemente sono visibili anche delle più piccole gocce depositate sulla superficie della lastra. Cristalli o piccole gocce generalmente sono composti da sodio o potassio con piccole quantità di zolfo, e calcio. (Barger M.S.,1989)

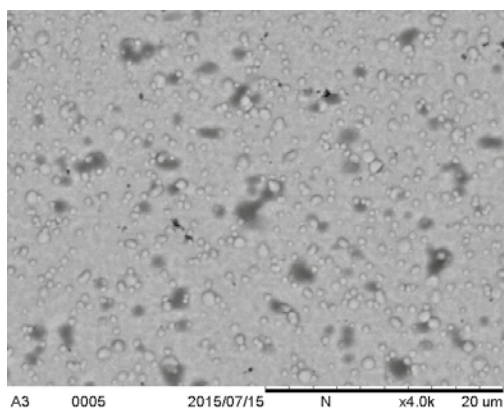
Punto 3

Figura 3.41: Immagine al SEM di zona alte luci punto 3 fig. 4.

L'immagine evidenzia la zona della guancia destra dove si vede la presenza di una velatura di pigmento. La forma delle particelle risulta sferica per le più piccole e irregolare per le più grandi. Si notano delle particelle di forma irregolare a tonalità più scura forse costituenti il pigmento.

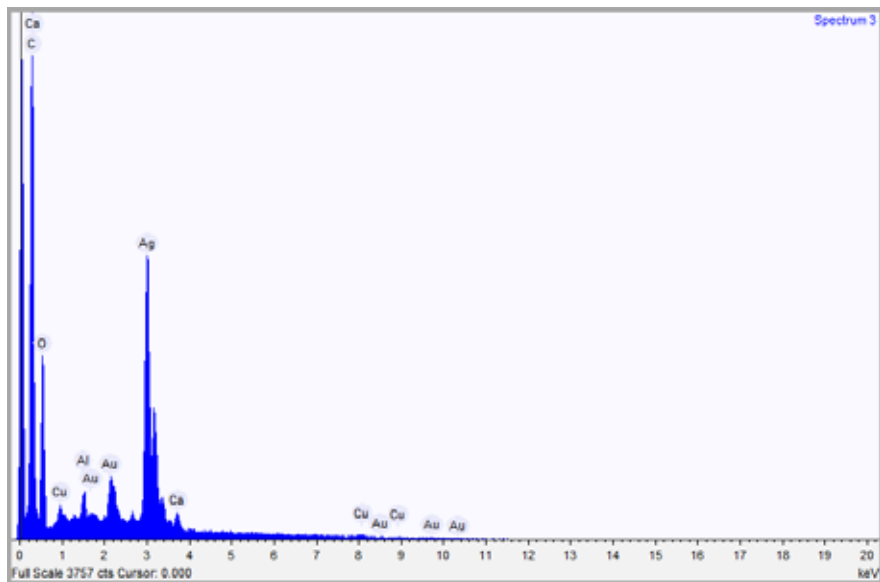
Figura 3.42: Spettro EDX puntuale all'interno di particella di tonalità scura in basse luci (punto 3).

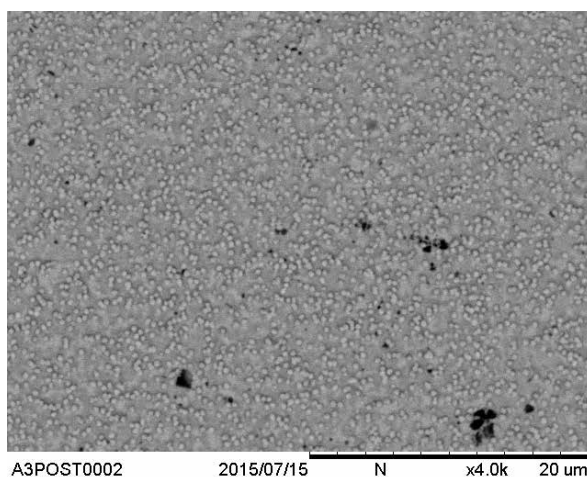
Punto 1

Figura 3.43: Immagine al SEM di zona alte luci post trattamento, punto 1 fig. 3.32.

Immagine con ingrandimento 4000x e scala 20 μm di zona alte luci della camicia del soggetto ritratto dopo trattamento. Non si riscontrano variazioni morfologiche rispetto all'immagine del punto 1 in fig. 3.33.

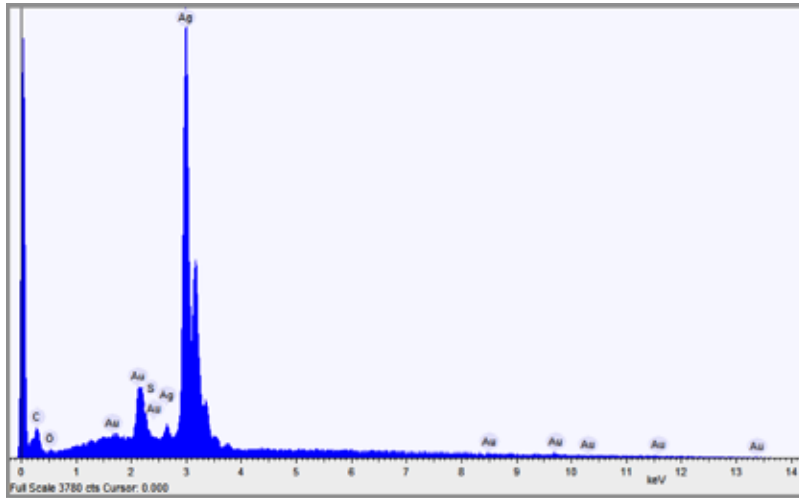
Figura 3.44: Spettro EDX generale di zona alte luci (punto 1) post trattamento.

I dati riscontrati evidenziano una diminuzione della percentuale atomica di zolfo nell'analisi post trattamento rispetto alla percentuale presente nelle alte luci prima del trattamento. Le percentuali atomiche degli altri elementi riscontrati non sembrano variare significativamente.

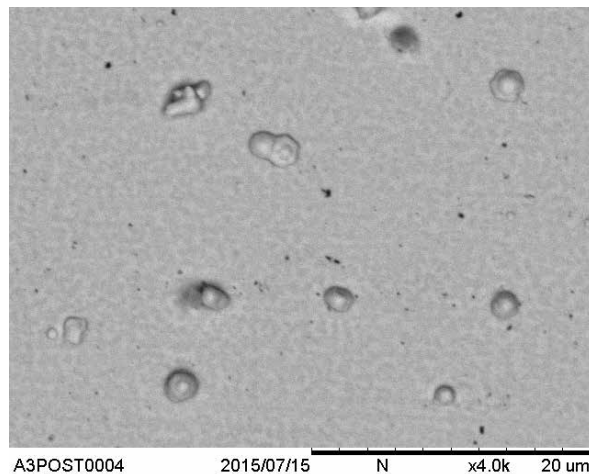
Punto 2

Figura 3.2: Immagine al SEM di zona basse luci, punto 2 figura 32.

Immagine con ingrandimento 4000x e scala 20 μm di zona basse luci della barba del soggetto ritratto. Non si riscontrano variazioni morfologiche rispetto all'immagine nel punto 2b in figura 3.36.

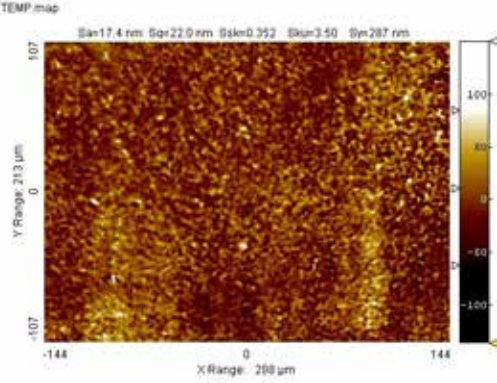
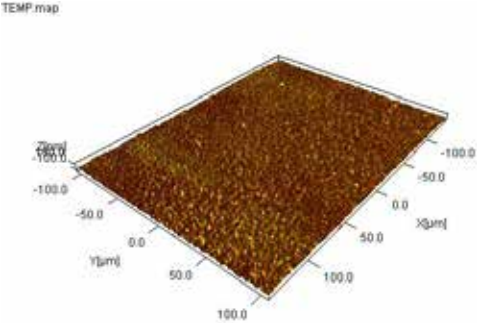
Tabella 3.52: Immagine 2d e mappatura 3D del profilo superficiale prima e dopo trattamento in zona alte luci.

Il valore di rugosità media S_a diminuisce dopo il trattamento, si passa da 23,6 nm a 17,4. Il dato conferma come l'azione del plasma, andando ad attenuare parzialmente lo strato di ossidazione superficiale, porti ad una diminuzione dello spessore cosicché la rugosità della superficie risulti attenuata. Di conseguenza anche la rugosità quadratica media risulta diminuire. Il parametro Ssk risulta positivo in entrambi i casi, la superficie è quindi costituita soprattutto da picchi.
