Università
Ca' Foscari
di Venezia
Facoltà di Scienze
Matematiche,
Fisiche e Naturali

Corso di Laurea magistrale in
**Scienze Chimiche per la Conservazione ed il
Restauro**

Tesi di Laurea

**Diagnostica non invasiva su
dagherrotipi americani ottocenteschi e
sperimentazione di tecniche di pulitura
mediante plasma atmosferico.**

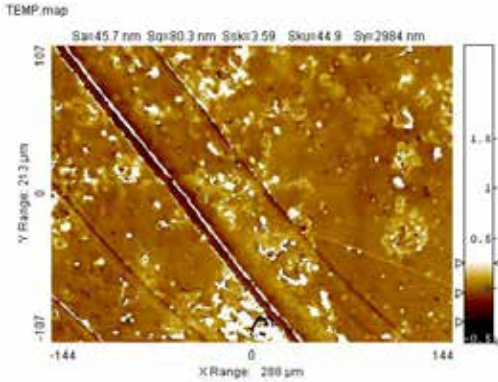
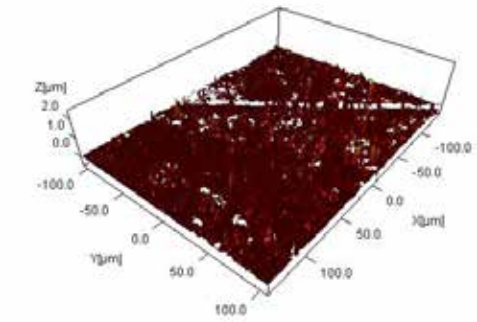
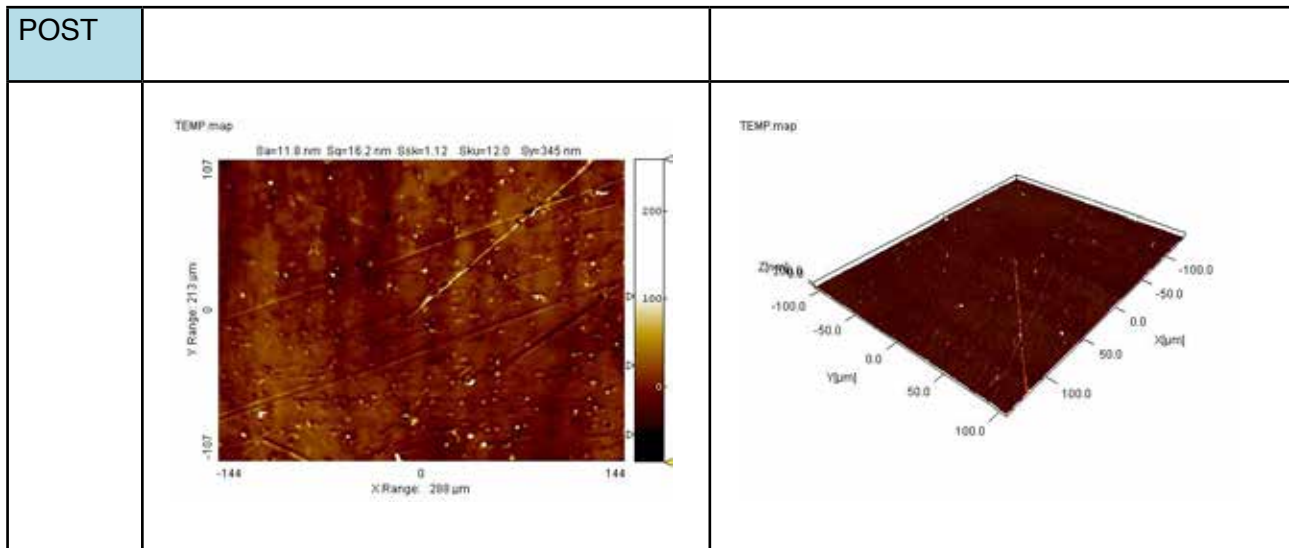
Tabella 3.53: Immagine 2d e mappatura 3D del profilo superficiale prima e dopo trattamento in zona basse luci.

La zona analizzata è localizzata nel punto di ossidazione della macchia centrale. La rugosità media della zona pre trattamento risulta alta rispetto alla zona di alte luci della fronte. Con un valore iniziale di 45,7 nm la zona presenta infatti uno strato di ossidazione di colorazione marrone come si nota in tab. 53 dove sono inoltre visibili molte isole di colorazione più chiara. Il valore di S_a risulta diminuire a 11,8 nm. Si ipotizza che l'alta variazione di rugosità sia data dall'azione efficace del plasma riducente nell'attenuare efficacemente la macchia. Di conseguenza anche il valore di rugosità quadratica media risulta diminuire. Anche in questo caso Ssk risulta positivo, a riprova del fatto che la zona sia costituita essenzialmente da picchi.

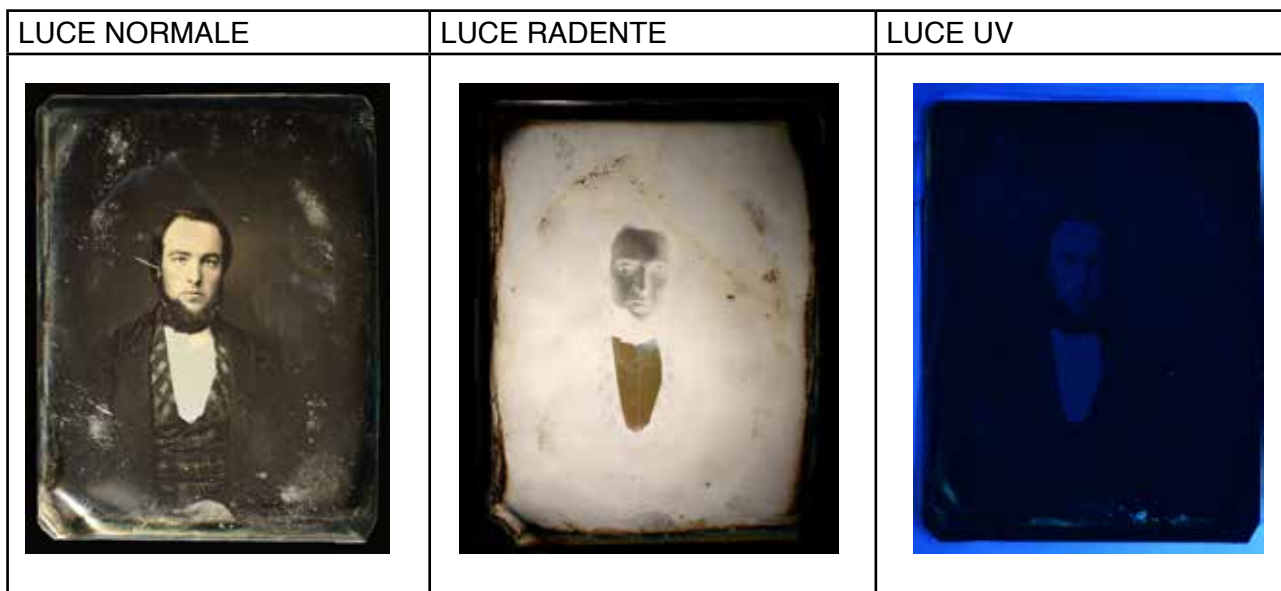
Tabella 3.55: Immagini in luce visibile, radente e UV della lastra A3 post trattamento.

Le immagini in tab. 3.55 mostrano il soggetto ritratto in seguito al trattamento con plasma atmosferico. Si nota come le macchie di ossidazione laterali e centrali siano state eliminate. La macchia centrale,

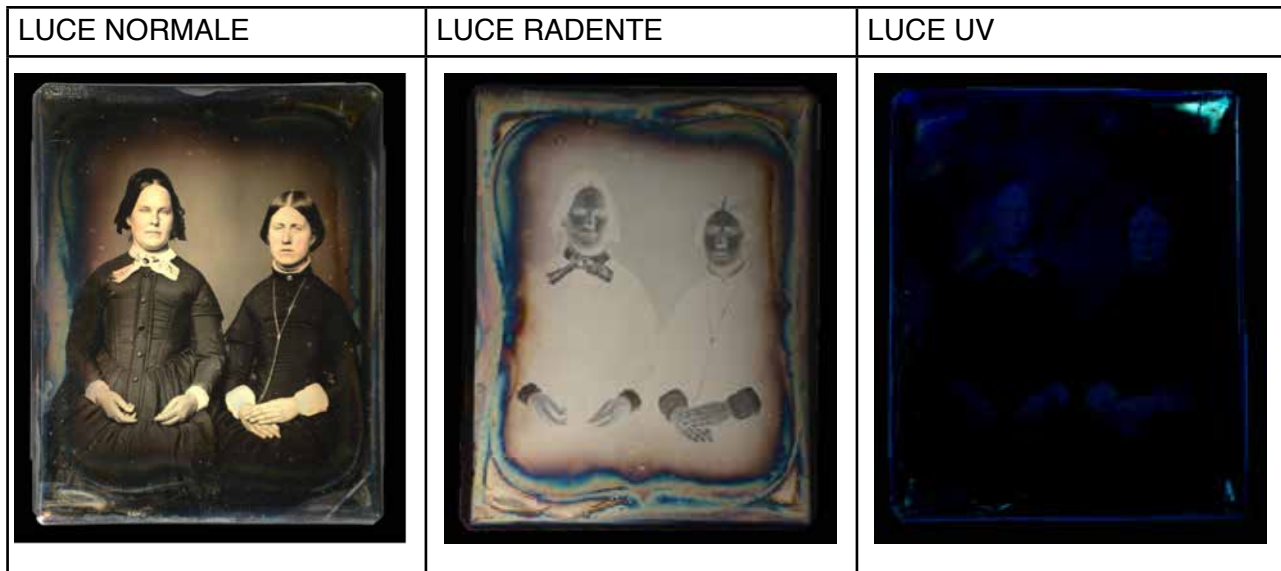
Tabella 3.56: Immagini in luce normale, radente e UV di lastra A8.

La lastra A8 rappresenta il ritratto di due donne ed è in buono stato di conservazione. L'immagine in luce visibile evidenzia come i soggetti ritratti siano di facile lettura e non presentino particolare degrado, inoltre, la nitidezza della lastra permette di visualizzare i dettagli dei soggetti con una definizione maggiore rispetto alle altre lastre analizzate. Si nota, però, la presenza di molta polvere depositata sulla lastra e lungo i bordi è presente una macchia di ossidazione di colorazione iridescente che segue in modo irregolare l'andamento del *mat*, ciò è evidenziato dalla foto in negativo. Nell'angolo in basso a destra si nota una deformazione della lastra, per cui questa risulta curvata. Sono visibili alcune impronte digitali. L'immagine in luce UV evidenzia una macchia fluorescente presente nell'angolo in alto a destra.

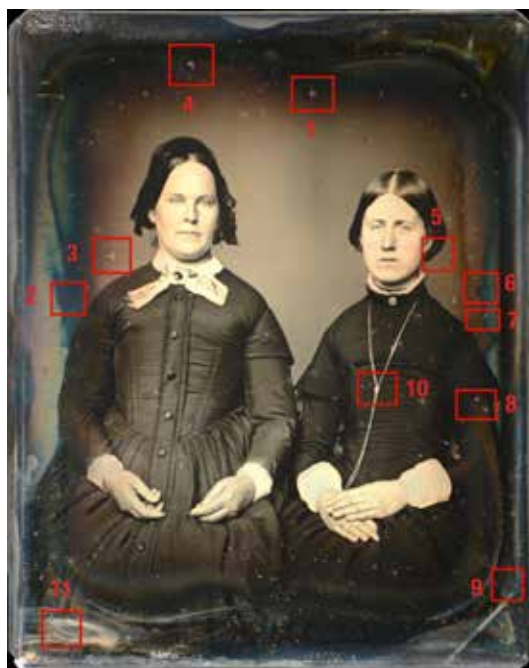
La lastra, già da una prima analisi visiva, denota la presenza di muffe. L'accrescimento di queste risulta generalmente legato alla presenza di macchie di ossidazione, cristalli di solfuro d'argento e macchie formate da composti del rame. Anche in questo caso le muffe si trovano in prossimità della macchia di ossidazione laterale. Lo sviluppo di questi microrganismi è favorito da un elevata quantità di umidità all'interno del pacchetto (umidità relativa superiore al 60 %) e dalla presenza di materiale organico sulla lastra. (Swan A., 1981) La particolare conformazione del contenitore favorisce infatti l'aumento dell'umidità al suo interno.

Figura 3.47: Punti di prelievo muffe e foto con microscopio metallografico.

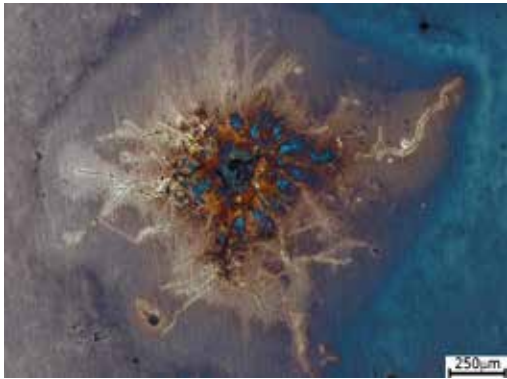
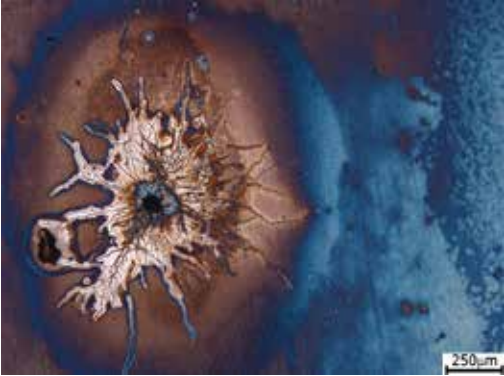
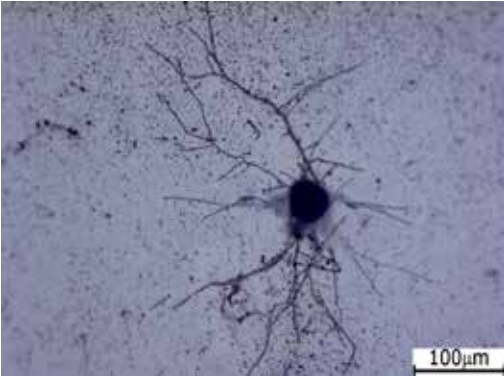
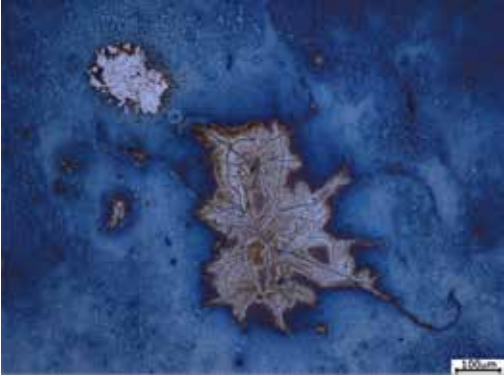
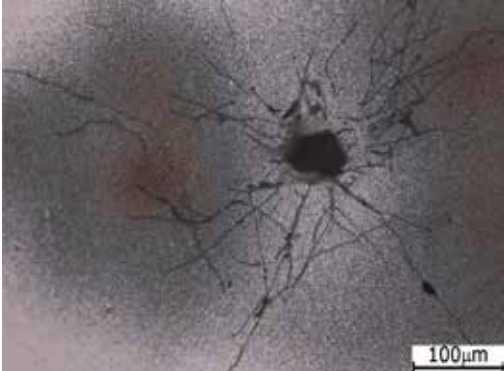
Tabella 3.57: Immagini al microscopio metallografico acquisite in modalità *bright field* di alcune muffe presenti su lastra A8.

Tranne la muffa osservata nel punto 5 tab. 3.57, che si sviluppa nella zona a destra del volto della donna, e quella osservata nel punto 10, nella zona del pendente della collana, dalle immagini si nota come tutte le altre muffe si sviluppino in zone di ossidazione della lastra. Mentre, non si osserva la presenza di spore per cui si ipotizza possano essere miceli sterili. L'identificazione del tipo di muffa viene eseguito attraverso inoculazione. I prelievi sono stati eseguiti nelle zone descritte in fig. 3.47. Si è utilizzato un *cotton fioc* sterile che viene appoggiato nella zona di prelievo e strofinato per 20 secondi. Con delle forbici sterili si taglia la punta del *cotton fioc* e si ripone all'interno di una piastra da coltura (fig. 3.48 a-b). Le piastre contengono un terreno generico per la proliferazione dei funghi, costituito da MEA (*Malt Extract Agar*) e, dopo l'inoculo, vengono chiuse con Parafilm. Le piastre vengono riposte per almeno 1 settimana all'interno di un incubatore a 24 °C. Normalmente non si dovrebbe effettuare il prelievo strofinando la delicata superficie della lastra con *cotton fioc*, che adesso risulta danneggiata da segni di abrasione, ma nell'ambito della sperimentazione della tesi si è deciso di effettuare comunque il test.

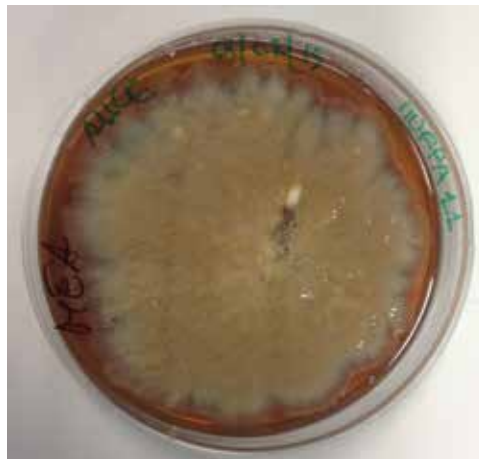
Dopo tre settimane di incubazione si è notata proliferazione solo della colonia corrispondente al prelievo 11 (fig. 3.47). Vista la zona di prelievo, che si trova nell'angolo in basso a sinistra in un punto marginale di facile contatto durante le fasi di manipolazione della lastra, e vista la veloce proliferazione, si ipotizza che essa possa essere estranea alla lastra e quindi proveniente da contaminanti ambientali (fig. 3.47). Dato che le ife inoculate sulle altre piastre non hanno proliferato e, data l'assenza di spore nelle immagini al metallografico, si può confermare che si tratti di miceli sterili.

Figura 3.50: Punto di prelievo muffa 11, proliferazione di colonia con alta cinetica di crescita.

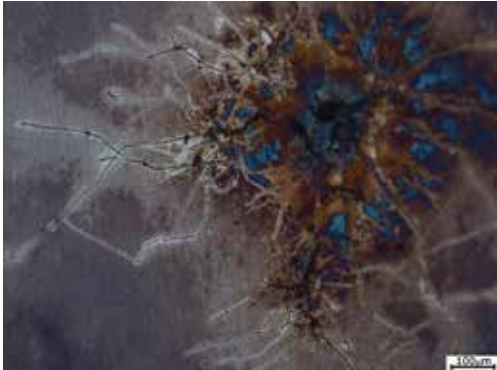
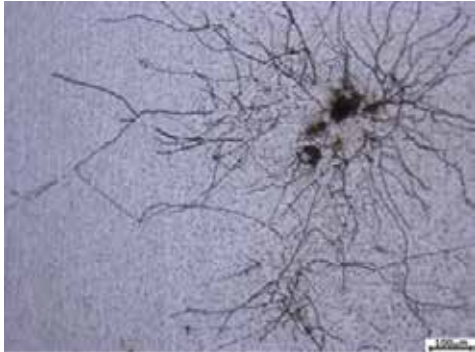
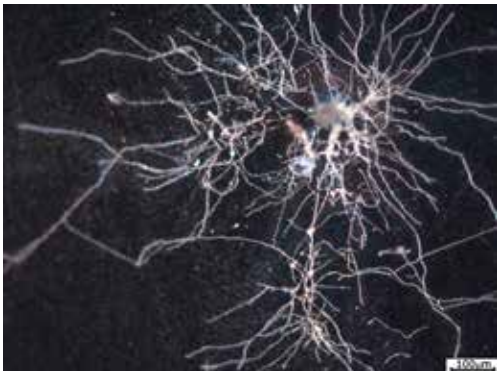
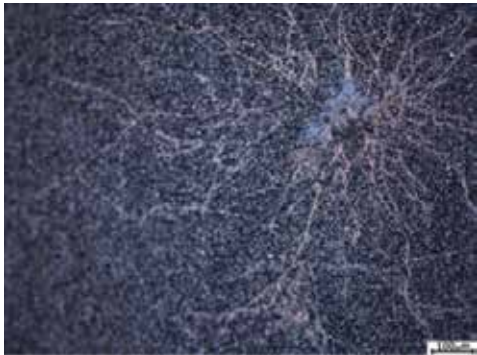
MUFFA1	PRE	POST
100x <i>BRIGHT FIELD</i>

Tabella 3.60: Immagini relative al trattamento con plasma atmosferico della lastra A8, la zona considerata si trova nella zona della muffa n.1 (fig 3.47), gli ingrandimenti sono a 100x, a sinistra foto pre trattamento a destra post trattamento.

Le immagini evidenziano il trattamento con plasma atmosferico nella zona della muffa 1. A sinistra nelle immagini pre trattamento si nota come siano presenti tra le ife delle isole di ossidazione di colorazione iridescente. L'immagine in *dark field* descrive la disposizione delle ife della muffa sulla lastra. In seguito a trattamento (colonna a destra tabella 3.60) si nota una netta diminuzione di spessore degli strati di ossidazione iridescenti. Ora la lastra ha assunto la tipica colorazione dell'argento, sono visibili inoltre le particelle di amalgama. Le ife della muffa sono ancora presenti anche se sembra che il micelio sia stato in parte asportato. Pertanto, l'azione fungicida del plasma non sembra essere stata del tutto efficace.

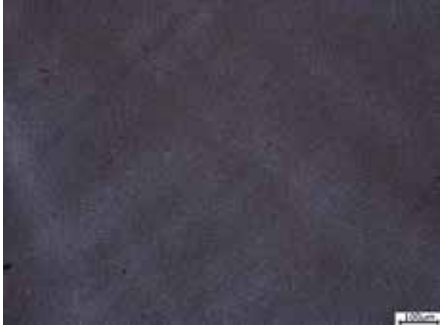
MANICA DESTRA	PRE	POST
100x <i>BRIGHT FIELD</i>

Il trattamento nella zona di alte luci della manica destra non sembra apportare variazioni cromatiche alla superficie. Si ipotizza che la zona non presenti già in partenza degrado visibile.

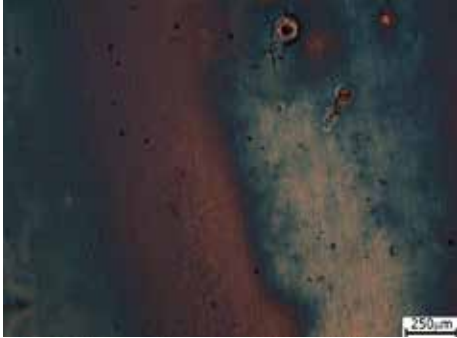
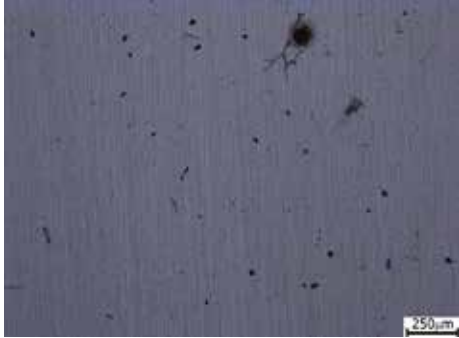
OSSIDAZIONE	PRE	POST
50x <i>BRIGHT FIELD</i>

Tabella 3.62: Immagini relative al trattamento con plasma atmosferico della lastra A8, la zona considerata si trova all'estremità superiore della lastra, gli ingrandimenti sono a 100x e 500x, a sinistra foto pre trattamento a destra post trattamento.

Il trattamento in questo caso sembra essere stato efficace soprattutto nella zona di confine della lastra dove erano presenti macchie di ossidazione. Le immagini pre trattamento evidenziano la presenza di isole di ossidazione iridescenti e muffe. In seguito al trattamento si nota una netta diminuzione dello spessore dello strato di ossidazione in quanto si riesce a vedere la tipica colorazione dell'argento, anche le zone delle particelle di amalgama e le muffe sono ancora presenti dopo trattamento.

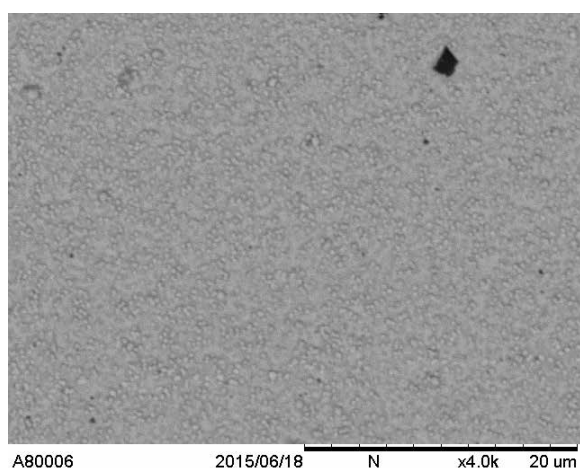
Figura 3.53: Immagine al SEM di zona alte luci, punto 1 figura 3.52.

L'immagine evidenzia la zona di alte luci del soggetto, punto 1 fig. 3.52. La densità di particelle risulta elevata e queste presentano una forma sferica. Il diametro si ipotizza sia compreso in un range da 0,1-1 μm . Vista la tonalità di grigio chiara delle particelle, si ipotizza abbiano alto peso atomico. Si nota una particella di tonalità più scura a più basso peso atomico e con diametro maggiore.

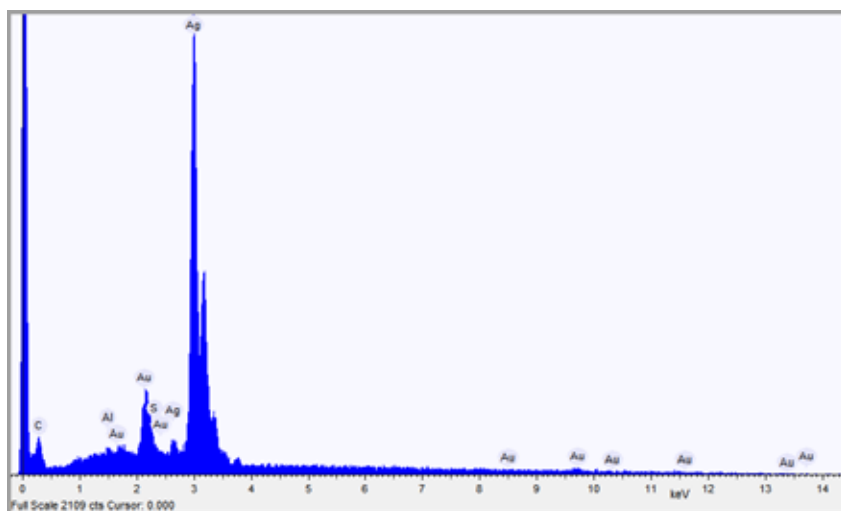
Figura 3.54: Spettro EDX di zona alte luci, punto 1 figura 3.52.

L'analisi viene effettuata nella zona di alte luci del fiocco del soggetto ritratto a sinistra della lastra. Si riscontra la presenza di Ag in elevate quantità (68,78 %) a riprova del fatto che ci si trovi in una zona di alte luci. Non si riscontra Hg ma Au indice che il dagherrotipo abbia subito il processo di viraggio nel quale sostituisce tutto il mercurio con l'oro. La presenza di S può essere ricondotta o alla presenza di solfuro d'argento o a complessi d'argento e tiourea.

Si riscontra la presenza di Al in basse percentuali (1,57%).

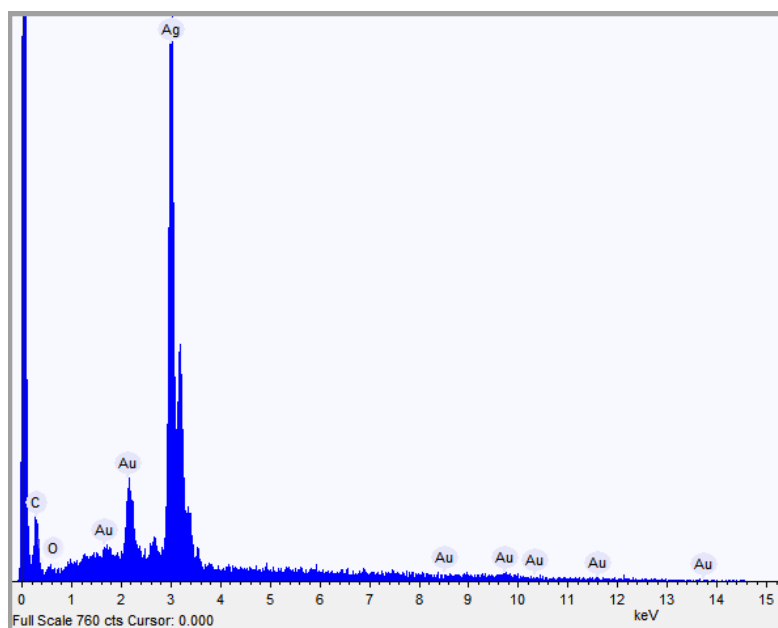
Figura 3.55: Spettro EDX di analisi puntuale in particella in zona alte luci, punto 1, figura 3.52.

L'analisi puntuale viene effettuata all'interno di una particella di amalgama dell'immagine. Si rileva una quantità di argento pari al 37,27%, che è sensibilmente minore rispetto alla percentuale dell'argento nello spettro generale delle alte luci (68,78 %). Questa diminuzione potrebbe essere legata al fatto che lo strumento rivela solo l'argento presente nella singola particella ed esclude quello del fondo della lastra. Si riscontra la presenza di Au in basse percentuali e di C e O.

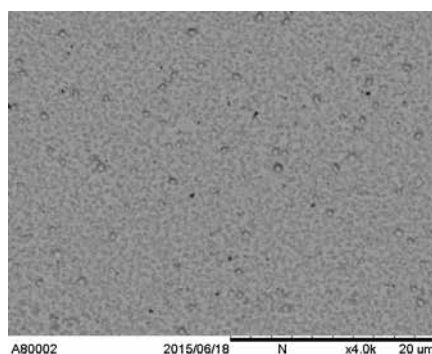
Figura 3.56: Immagine al SEM di zona basse luci, punto 2 figura 3.52.

L'immagine evidenzia la zona di basse luci localizzata nel vestito della donna a sinistra. La densità di particelle risulta bassa. Il diametro risulta maggiore rispetto la zona di alte luci di circa 2-4 μm . La forma delle particelle è sferica.

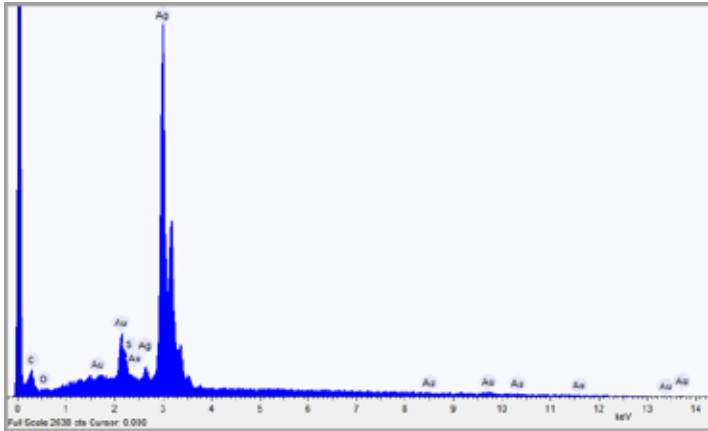
Figura 3.57: Spettro EDX di zona basse luci, punto 2 , figura 3.52.

L'analisi viene effettuata nella zona di basse luci del vestito della donna a sinistra. Si riscontra una percentuale di Ag superiore rispetto alle alte luci (68,78% vs 79,37%). Si ipotizza che l'aumento sia dovuto al fatto che lo strumento rileva la parte di Ag non esposto che è maggiore dato che nelle basse luci la densità delle particelle è minore. Si rileva la presenza di S (1,43%) forse riconducibile a solfuro d'argento o a complessi di argento e tiourea.

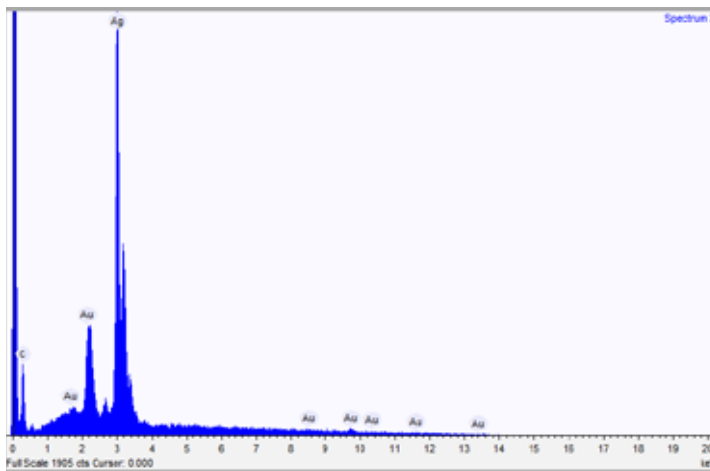
Figura 3.58: Spettro EDX dell'analisi puntuale nella zona basse luci.

Lo spettro rileva una percentuale di carbonio alta del 51,01 %, si ipotizza vi sia la presenza di materiale organico. Si riscontrano Ag e Au come costituenti della particella, mentre non si riscontra la presenza di Hg.

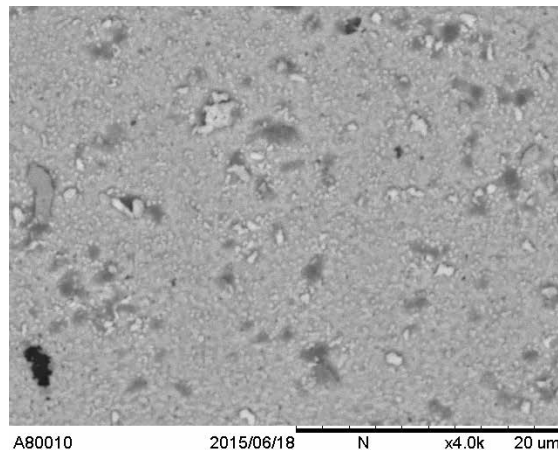
Figura 3.59: Immagine al SEM di zona pigmento, punto 3 fig. 3.52.

L'immagine evidenzia la morfologia della zona di alte luci della guancia destra della donna a sinistra. Si notano particelle con diametro differente. Vi sono particelle a più alto peso molecolare, forma sferica, diametro di circa 0,1-1 μm e alta densità. Si notano delle particelle ad alto peso atomico (tonalità di grigio chiaro) con forma irregolare e diametro di circa 2 μm . In primo piano vi sono delle particelle a più basso peso atomico vista la tonalità grigio scuro. Si ipotizza possano essere particelle di pigmento.

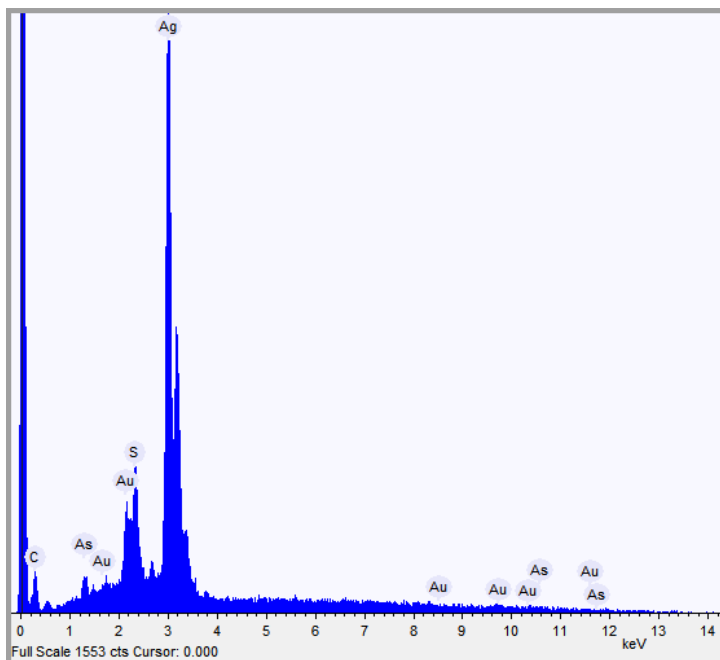
Figura 3.60: Spettro EDX zona pigmento, punto 3 figura 3.52.

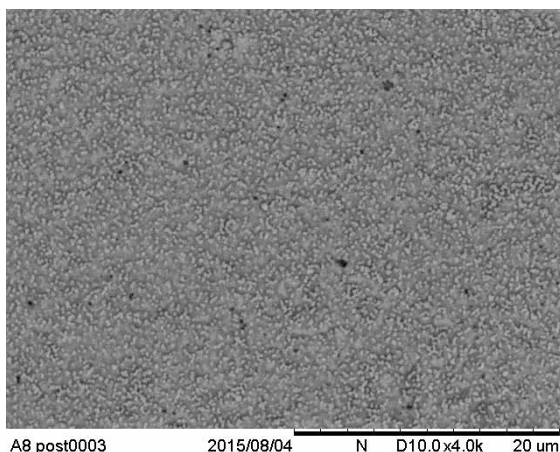
Figura 3.61: Immagine al SEM di zona alte luci post trattamento.

L'immagine descrive la zona di alte luci post trattamento. Non si notano visibili variazioni morfologiche rispetto all'immagine pre trattamento (fig. 3.53).

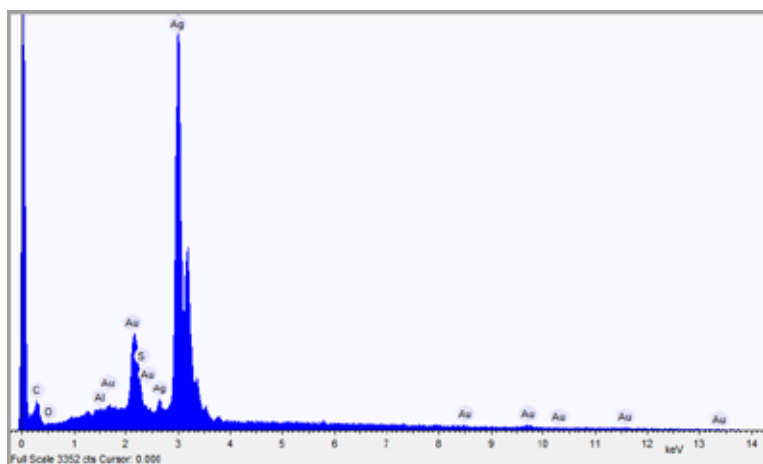
Figura 3.62: Spettro EDX della zona di alte luci post trattamento, punto 1 figura 3.52.

e che la diminuzione della percentuale di zolfo sia dovuta all'eliminazione di questo sotto forma di H_2S .

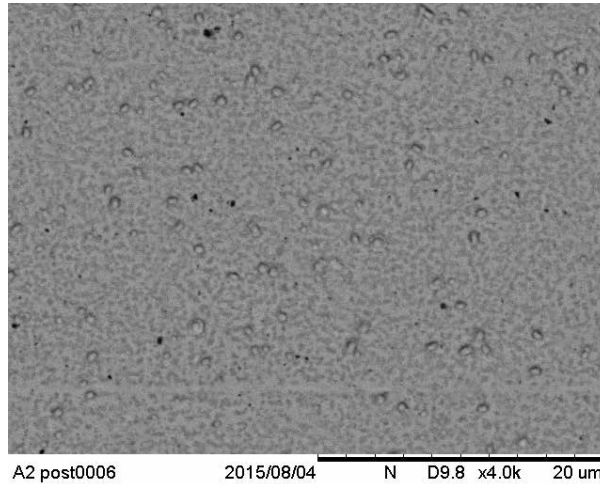
Figura 3.63: Immagine al SEM di zona basse luci post trattamento.

L'immagine descrive la zona di basse luci post trattamento, anche per questo caso non si notano variazioni morfologiche visibili rispetto alle immagine pre trattamento (fig. 3.56).

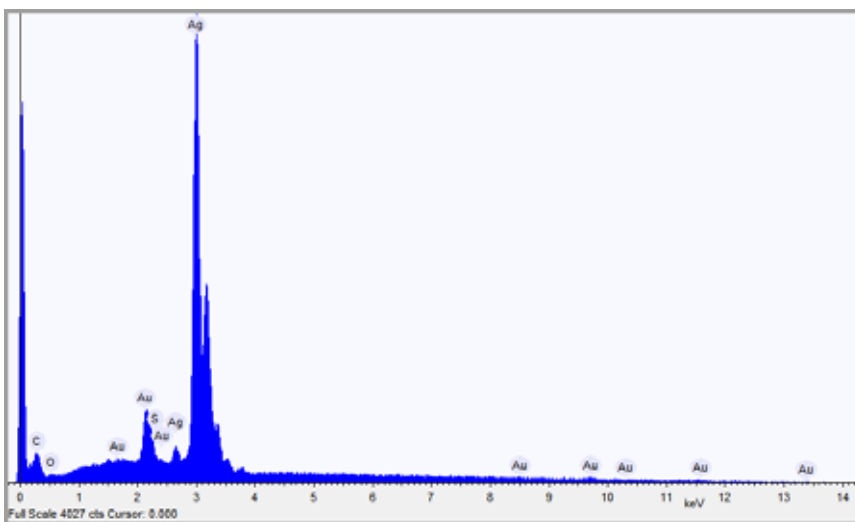
Figura 3.64: Spettro generale di basse luci post trattamento, punto 2 figura 3.52 .

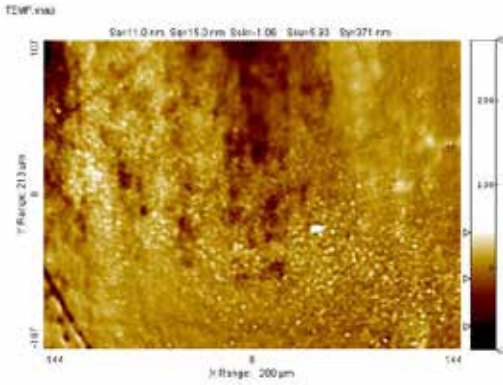
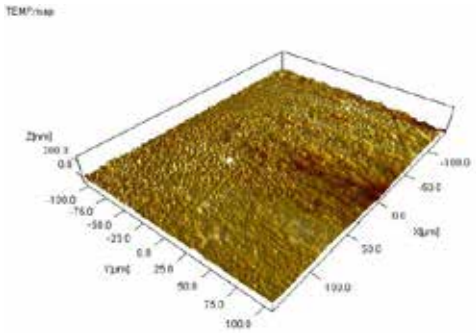
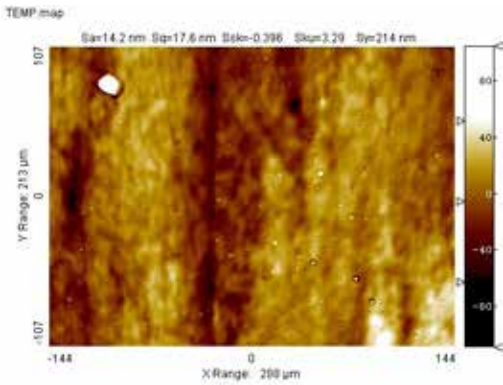
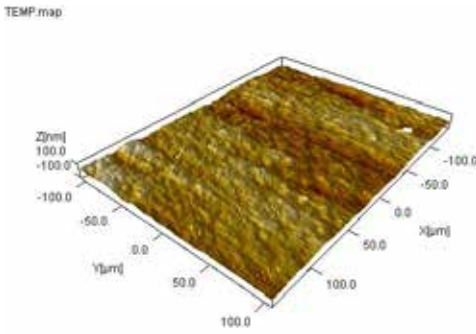
Tabella 3.70: Immagine 2d e mappatura 3D del profilo superficiale prima del trattamento in zona basse luci.

Si sono analizzati due punti con morfologia diversa, il primo nelle basse luci localizzato nella zona del vestito nero della donna a sinistra e il secondo nelle alte luci localizzato nel pendente della collana della donna a sinistra. I parametri di S_a o rugosità media superficiale equivalgono per il primo punto a 11 nm e per il secondo a 14,2 nm. Il valore di Ssk risulta per entrambi i punti positivo a riprova del fatto che la superficie è costituita da picchi.

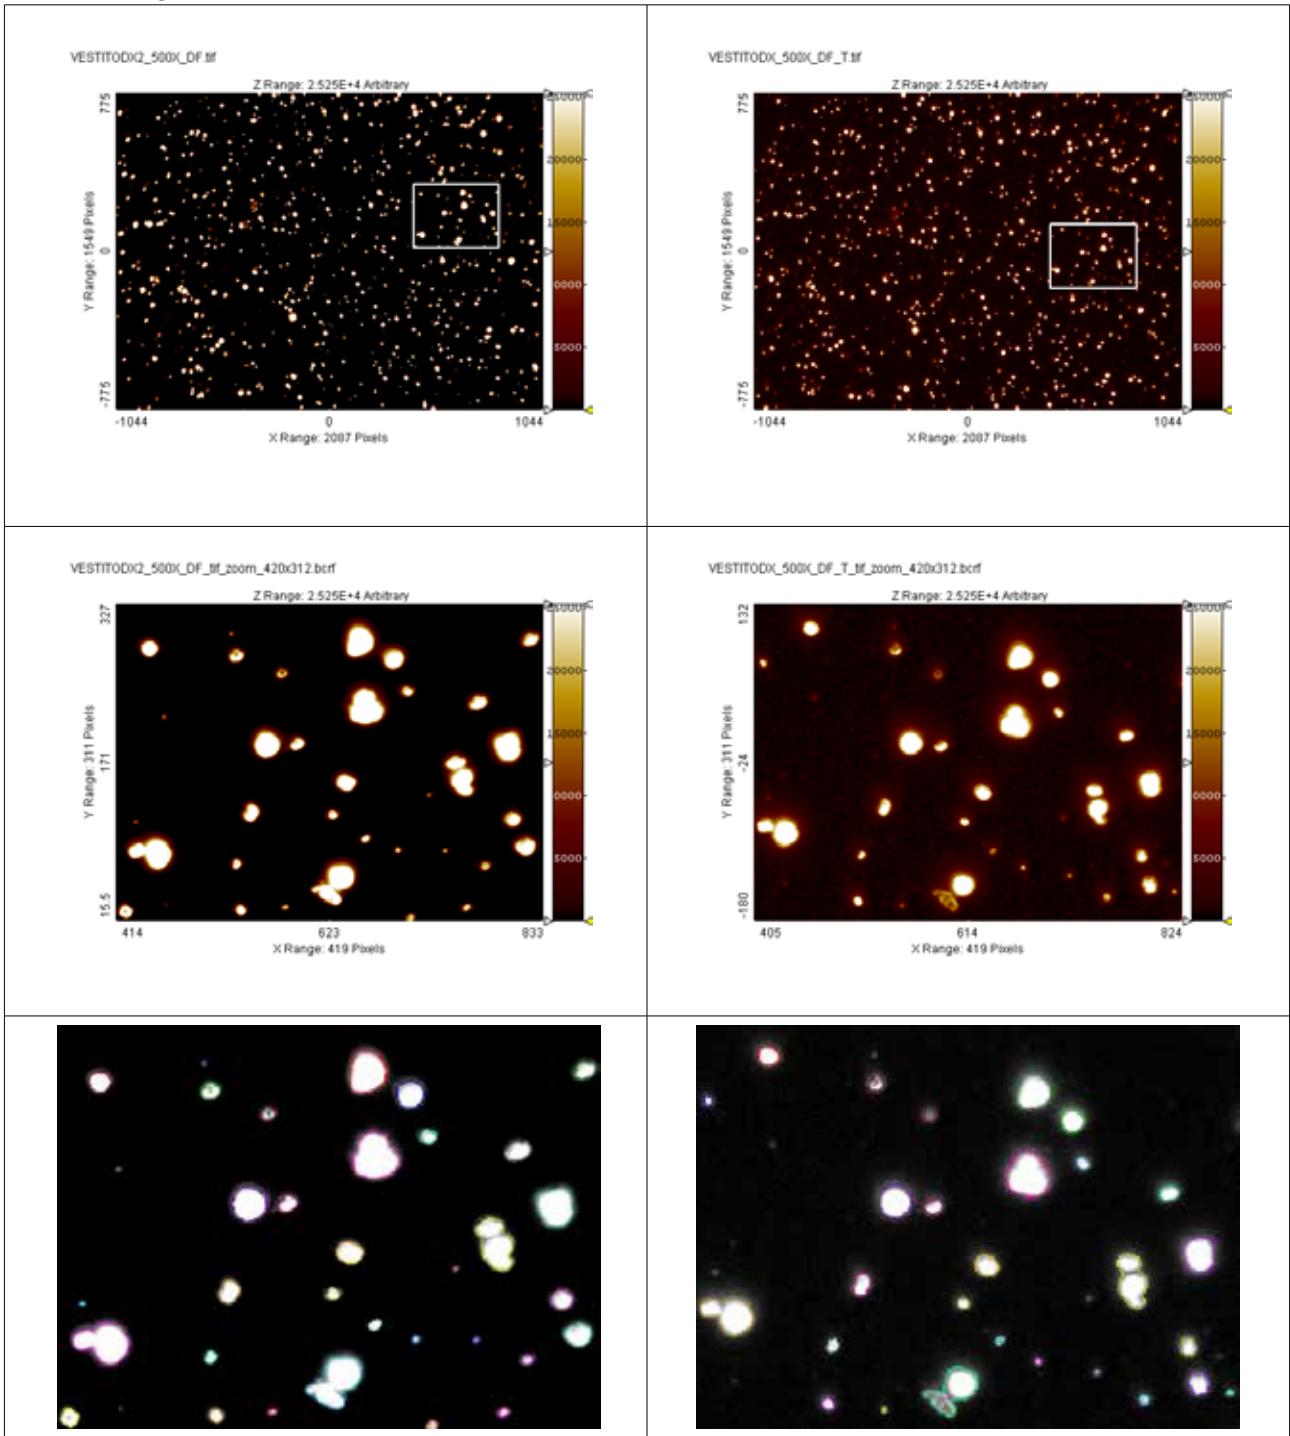
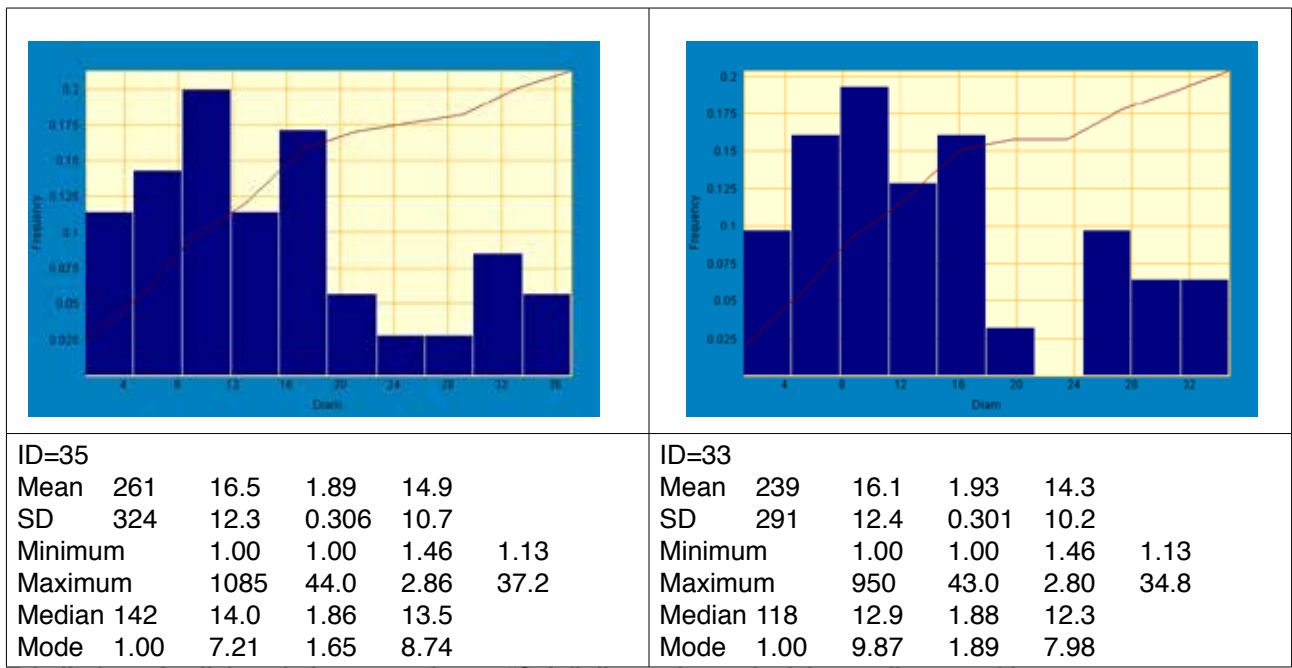
Tabella 3.71: Analisi statistica con software "Spip" di zona basse luci, ingrandimento 500x.

L'analisi viene effettuata in una zona di basse luci del vestito nero della donna ritratta a destra. L'ingrandimento utilizzato è di 500x. La quantità di particelle prima e dopo trattamento passa da 35 a 33 unità. Anche il diametro medio sembra rimanere costante. Il trattamento quindi non va a modificare la morfologia delle particelle della lastra.

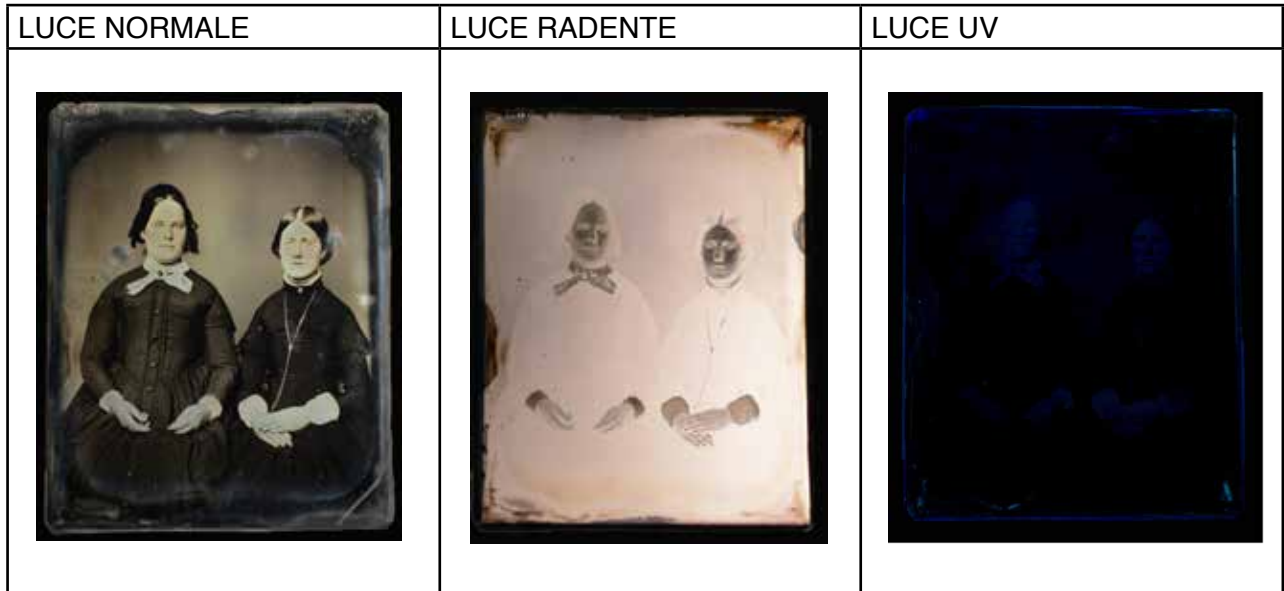
Tabella 3.72: Immagini in luce visibile, radente e UV post trattamento della lastra A8.

Le foto in luce visibile e radente in tab. 3.72 documentano lo stato di conservazione della lastra dopo il trattamento. Si nota come le isole di ossidazione, che erano presenti ai bordi della lastra, siano

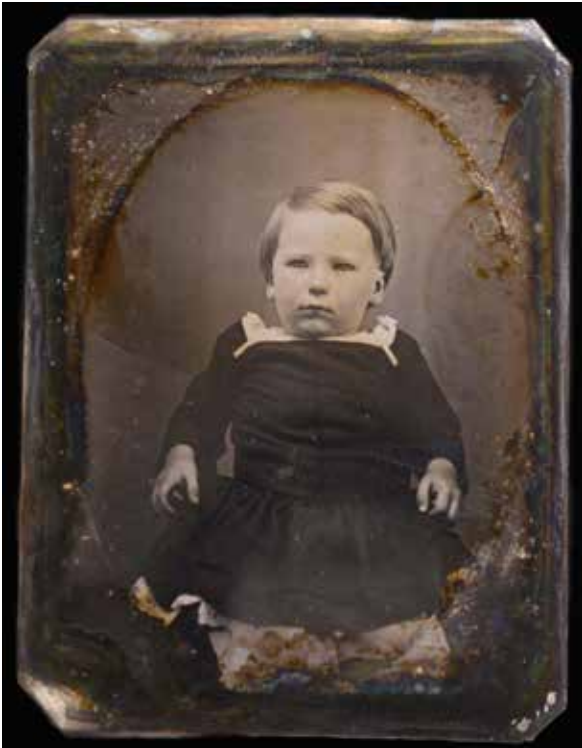
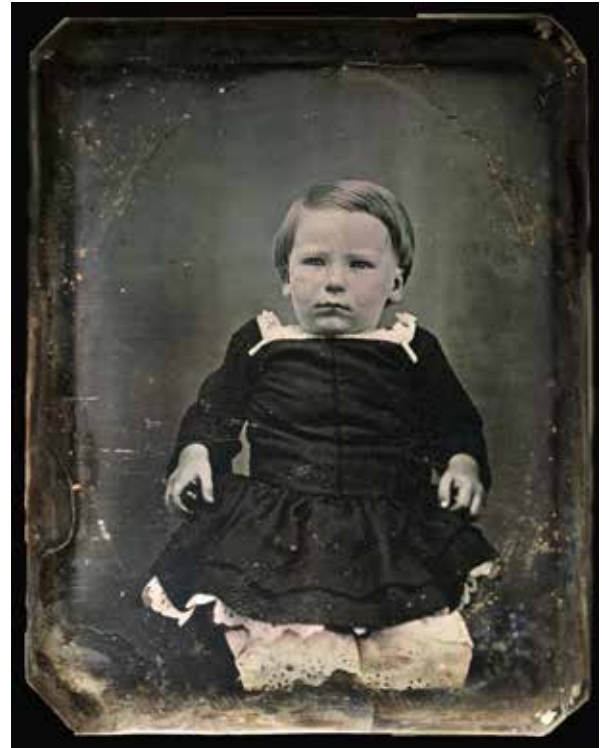
Figura 4.2: Immagini in luce normale di dagherrotipo A5 prima (foto a sinistra) e dopo (foto a destra) trattamento con plasma atmosferico.

Come evidenziato dal semplice confronto delle fotografie dei dagherrotipi prima e dopo l'intervento (figure 4.1, 4.2, 4.3, 4.4) il trattamento mediante plasma atmosferico si è dimostrato efficiente per il recupero delle caratteristiche visuali dell'immagine dagherrotipica per tutte e quattro le opere trattate. Per raggiungere tale risultato è stata necessaria una prima fase di messa a punto della tecnica, studiando l'effetto delle variazioni delle condizioni sperimentali in particolare sul dagherrotipo A2. Si è studiato quindi l'effetto del tempo di trattamento, della potenza applicata alla torcia, della percentuale di idrogeno e della distanza della torcia dalla lastra.

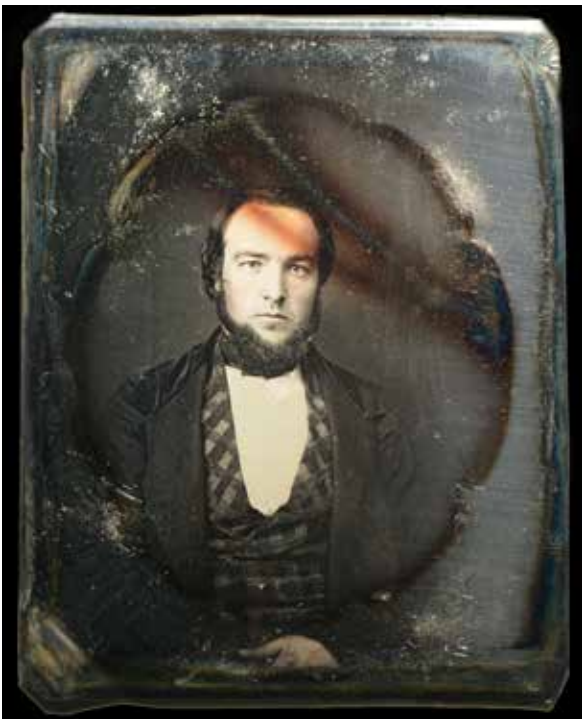
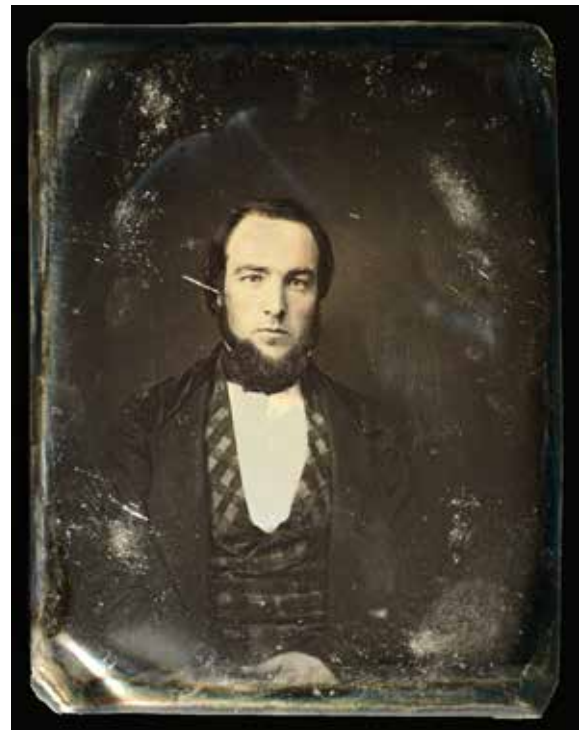
Figura 4.3: Immagini in luce normale di dagherrotipo A3 prima (foto a sinistra) e dopo (foto a destra) trattamento con plasma atmosferico.

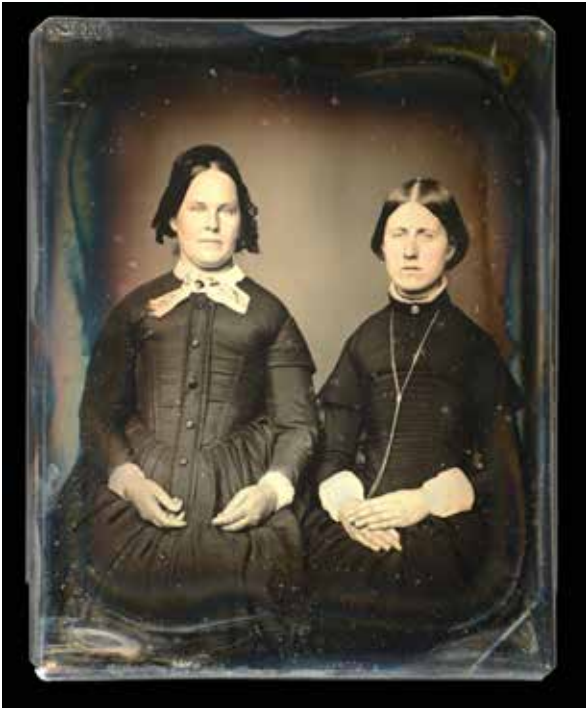
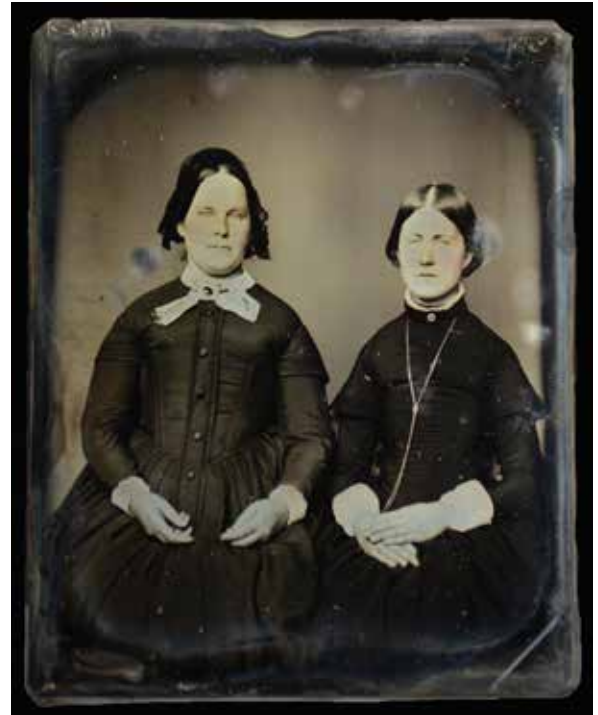
Figura 4.4: Immagini in luce normale di dagherrotipo A8 prima (foto a sinistra) e dopo (foto a destra) trattamento con plasma atmosferico.
