Università  
Ca' Foscari  
Venezia

Tesi di Laurea

Valorizzazione di un bene culturale architettonico:  
il caso studio della Chiesa di Santa Margherita a Treviso

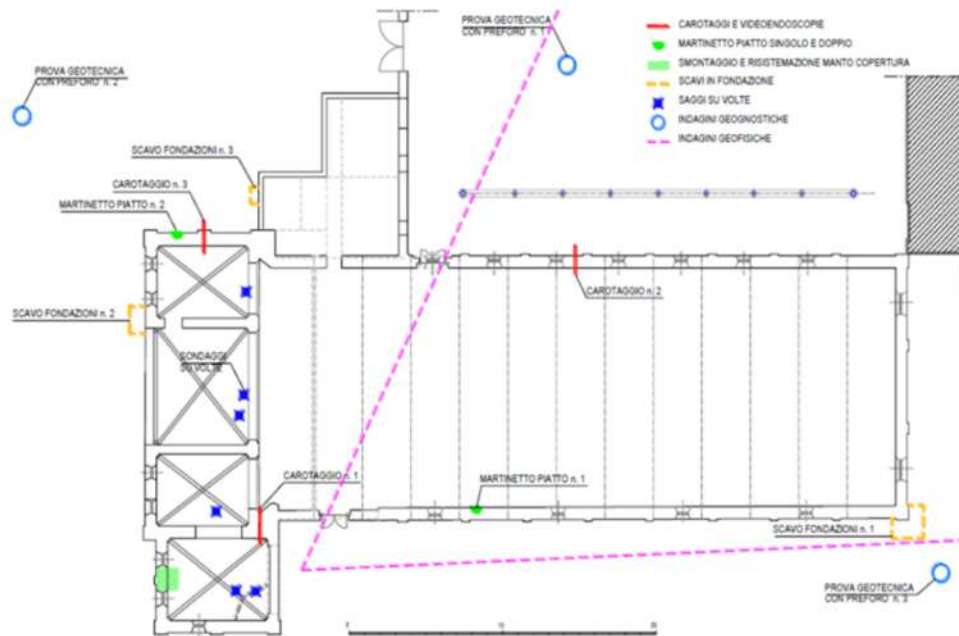
E ancora, micro-carotaggi per determinare le caratteristiche tessiturali delle muraure, ispezionandone la composizione dello spessore e individuando quindi l'eventuale presenza di cavità o lesioni interne. E infine, degli scavi di fondazione per esaminarne la consistenza e delle indagini geotecniche e geofisiche. Queste indagini hanno consentito di estrarre i parametri necessari alla fase di verifica strutturale in campo statico e dinamico (Fig. II.1).

Fig. II.1: le indagini sperimentali compiute nella Chiesa di Santa Margherita a fine 2011.

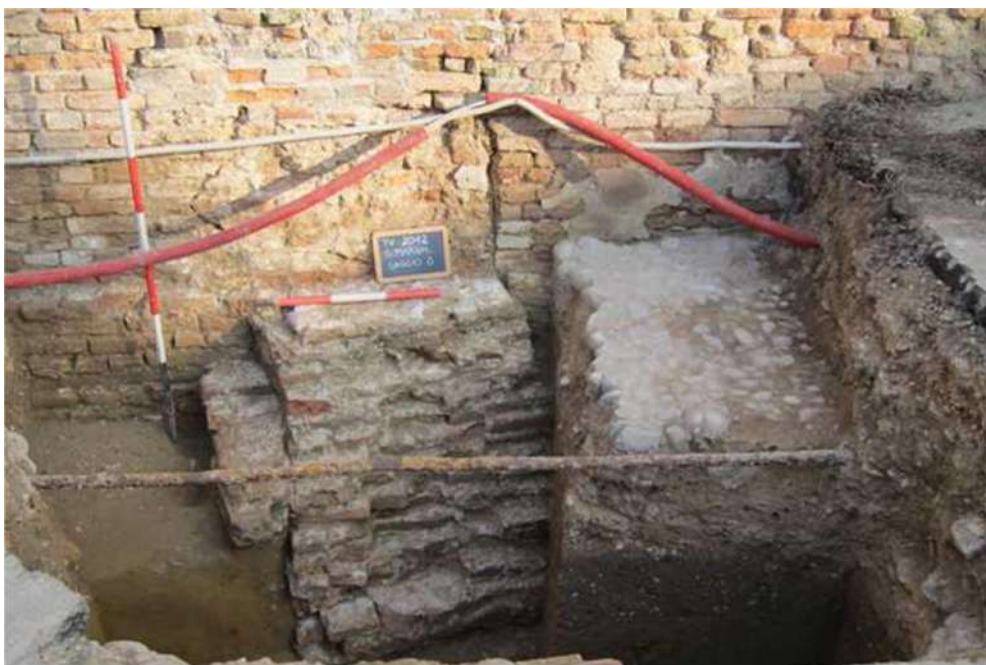
Un secondo scavo è stato realizzato in prossimità della parete absidale (prospetto sud), in posizione centrata rispetto alla parete stessa. È stata rinvenuta l'imposta di una muratura che fuoriesce dal sedime della Chiesa ortogonalmente al prospetto sud: essa, presentando andamento curvilineo, è probabilmente riconducibile alla fondazione dell'abside semicircolare che in epoca medievale si sviluppava alle spalle del transetto della Chiesa oggi adibito ad area presbiteriale (Fig. II.9).

*Fig. II.9: lo scavo di fondazione adiacente alla zona absidale.*

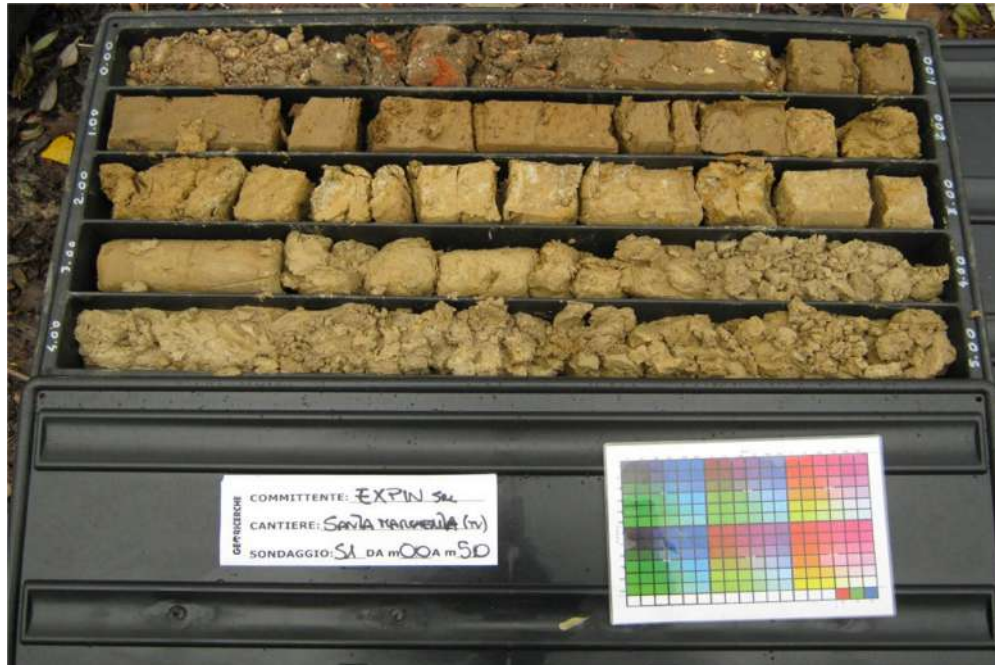
I tre sondaggi sono stati realizzati, grazie ad una perforatrice idraulica, in posizioni esterne al sedime dell'edificio: il primo in prossimità del fronte della Chiesa, in corrispondenza dell'angolo nord-est della navata; il secondo nello spazio scoperto alle spalle della zona absidale, in prossimità dell'angolo sud-ovest; il terzo sul lato ovest dell'edificio, nell'area un tempo occupata da uno dei cortili del monastero, delimitata in parte dagli immobili circostanti e in parte da un muro di recinzione in muratura di mattoni (Fig. II.10).

Sono state ricavate delle colonne stratigrafiche con la descrizione dei terreni estratti: è risultata essere presente una fitta alternanza di terreni limosi e limoso argillosi con terreni sabbiosi fino a circa 10 metri dal piano campagna<sup>23</sup>; più in profondità si è riscontrata la presenza di terreni di natura granulare grossolana (ghiaie) fino a circa 18 metri. Al di sotto delle ghiaie si trovano terreni di natura coesiva composti da argille seguite da limi e sabbie.

Fig. II.10: la colonna stratigrafica ottenuta dal sondaggio dei primi 5 metri del terreno in prossimità del fronte della Chiesa.

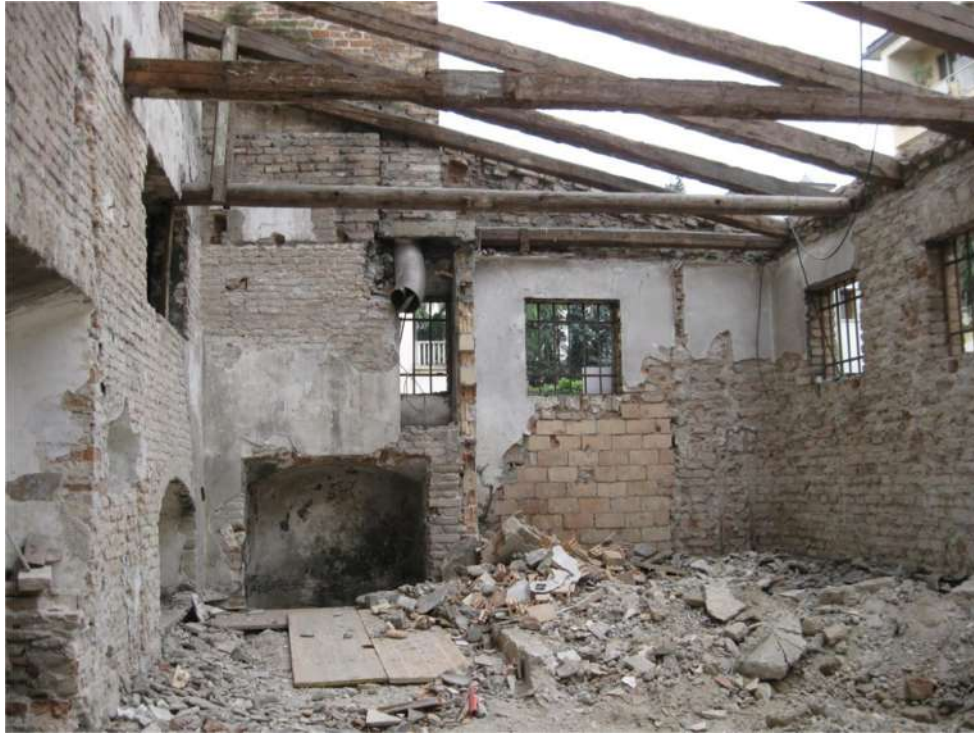
*Fig. II.17: fase di smantellamento del corpo degli ex spogliatoi.*

Un'altra massiccia opera di rimozione ha interessato tutti gli elementi presenti nel corpo degli ex spogliatoi con la conservazione delle sole murature portanti (Fig. II.17).

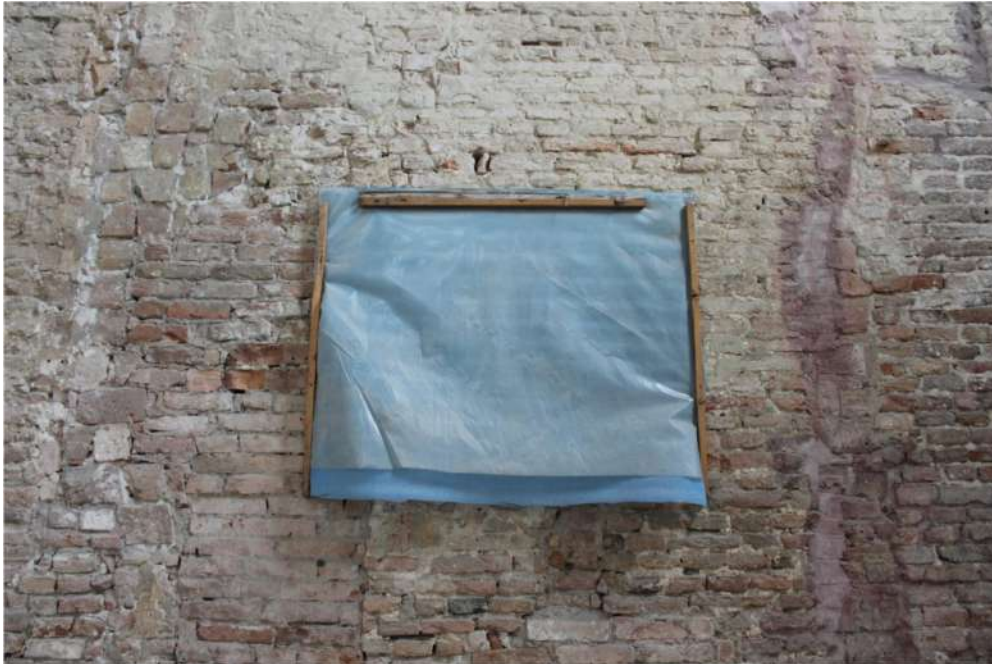
nale è stato protetto ciò che rimaneva delle decorazioni affrescate nelle pareti interne grazie a degli strati di gomma-piuma (Fig. II.18).

Fig. II.18: una delle coperture in gomma-piuma a protezione dei lacerti di affresco.

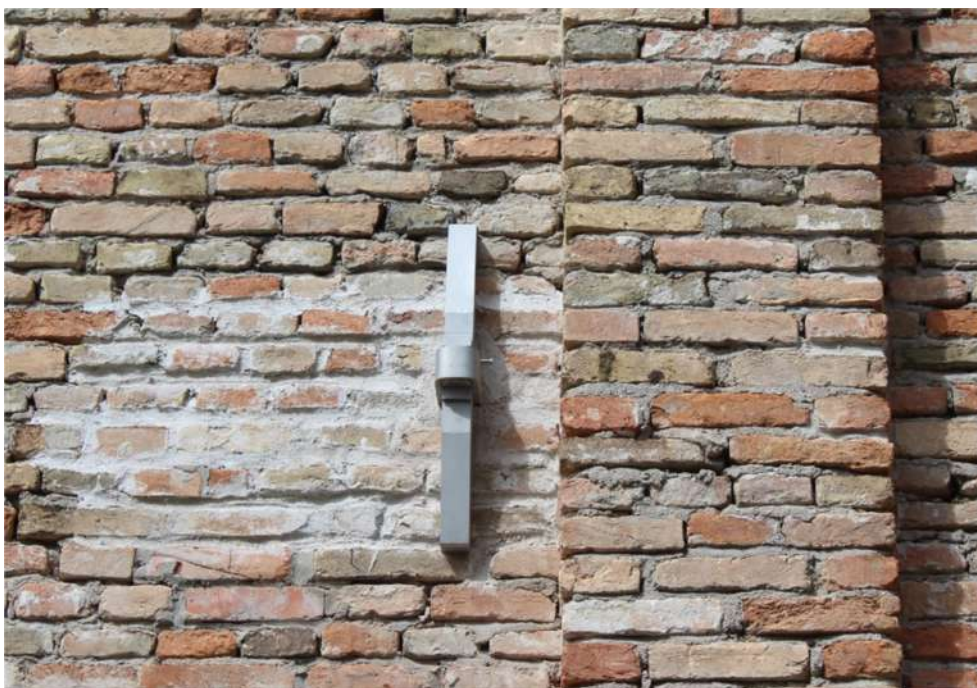
*Fig. II.20: l'aggancio con capochiave a paletto dei tiranti interni alla struttura.*

Anche in facciata sono stati inseriti due tiranti paralleli a essa a quattro metri di altezza e due tiranti ortogonali inseriti mediante carotaggio all'interno del cordolo esistente. Solamente durante la realizzazione della nuova struttura interna, sono stati inseriti altri tre tiranti metallici a quattro metri di altezza all'interno del primo solaio per garantire il trattenimento delle pareti della navata, oltre al collegamento delle capriate<sup>34</sup>.

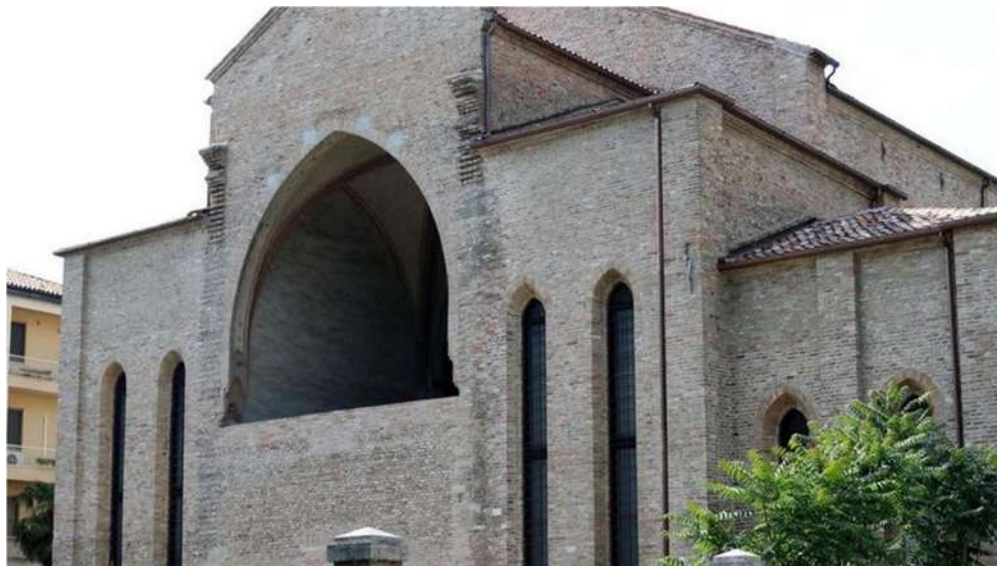
Nel corso degli ultimi restauri del dopoguerra, infatti, venne innalzata una parete con il solo scopo di chiudere la Chiesa senza apporre nessun elemento o dettaglio estetico in modo da ricordare l'antico aspetto<sup>35</sup>. Tuttavia rimase ben chiara l'imposta dell'arco a sesto acuto e le sbrecciature sporgenti che testimoniavano dove fosse impostata l'abside poligonale.

*Fig. II.21: la zona absidale e la nuova apertura ad arco.*

Grazie ai lavori del primo stralcio è stato deciso di smontare parzialmente il tamponamento dell'abside e di demolire i pilastri esistenti, prevedendo la riapertura dell'arco, la congiunzione con i muri perimetrali e l'inserimento di barre in acciaio (Fig. II.21).

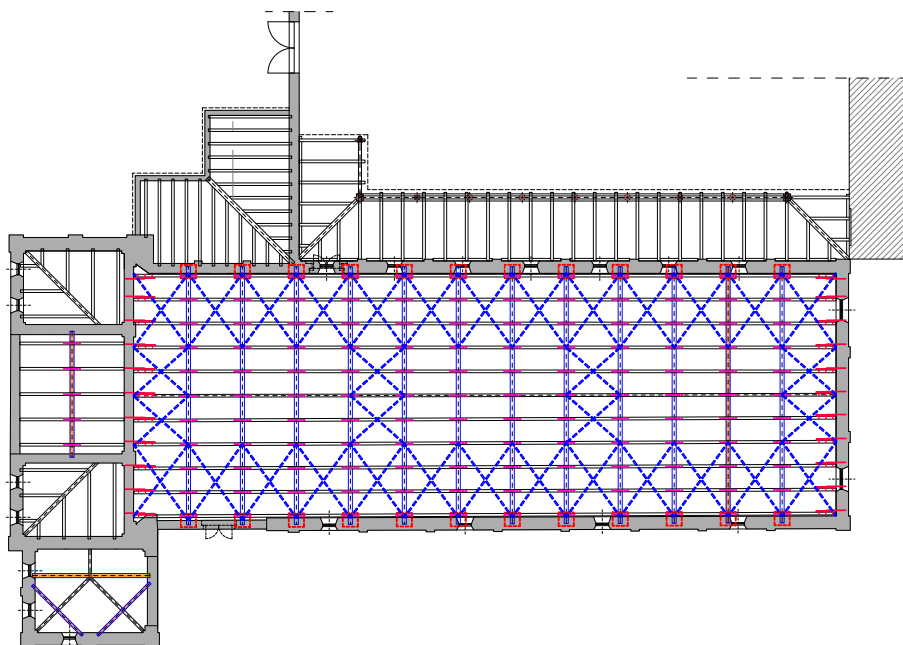
*Fig. II.22: il sistema integrato di tiranti per la controventatura della navata.*

Superiormente al nuovo tavolato realizzato sulla navata è stato previsto inoltre un sistema di controventamento con nastri forati in acciaio avvitati al tavolato. L'abside e le cappelle laterali invece sono state controventate mediante l'inserimento in un doppio tavolato.
